(参考図)円山動物園寒帯館アムールラ屋外放飼場檻修繕業務『付近見取図・配置図』

(参考図)円山動物園寒帯館アムールラ屋外放飼場檻修繕業務『平面図』

(参考図)円山動物園寒帯館アムールラ屋外放飼場檻修繕業務『部分詳細図・立面図』

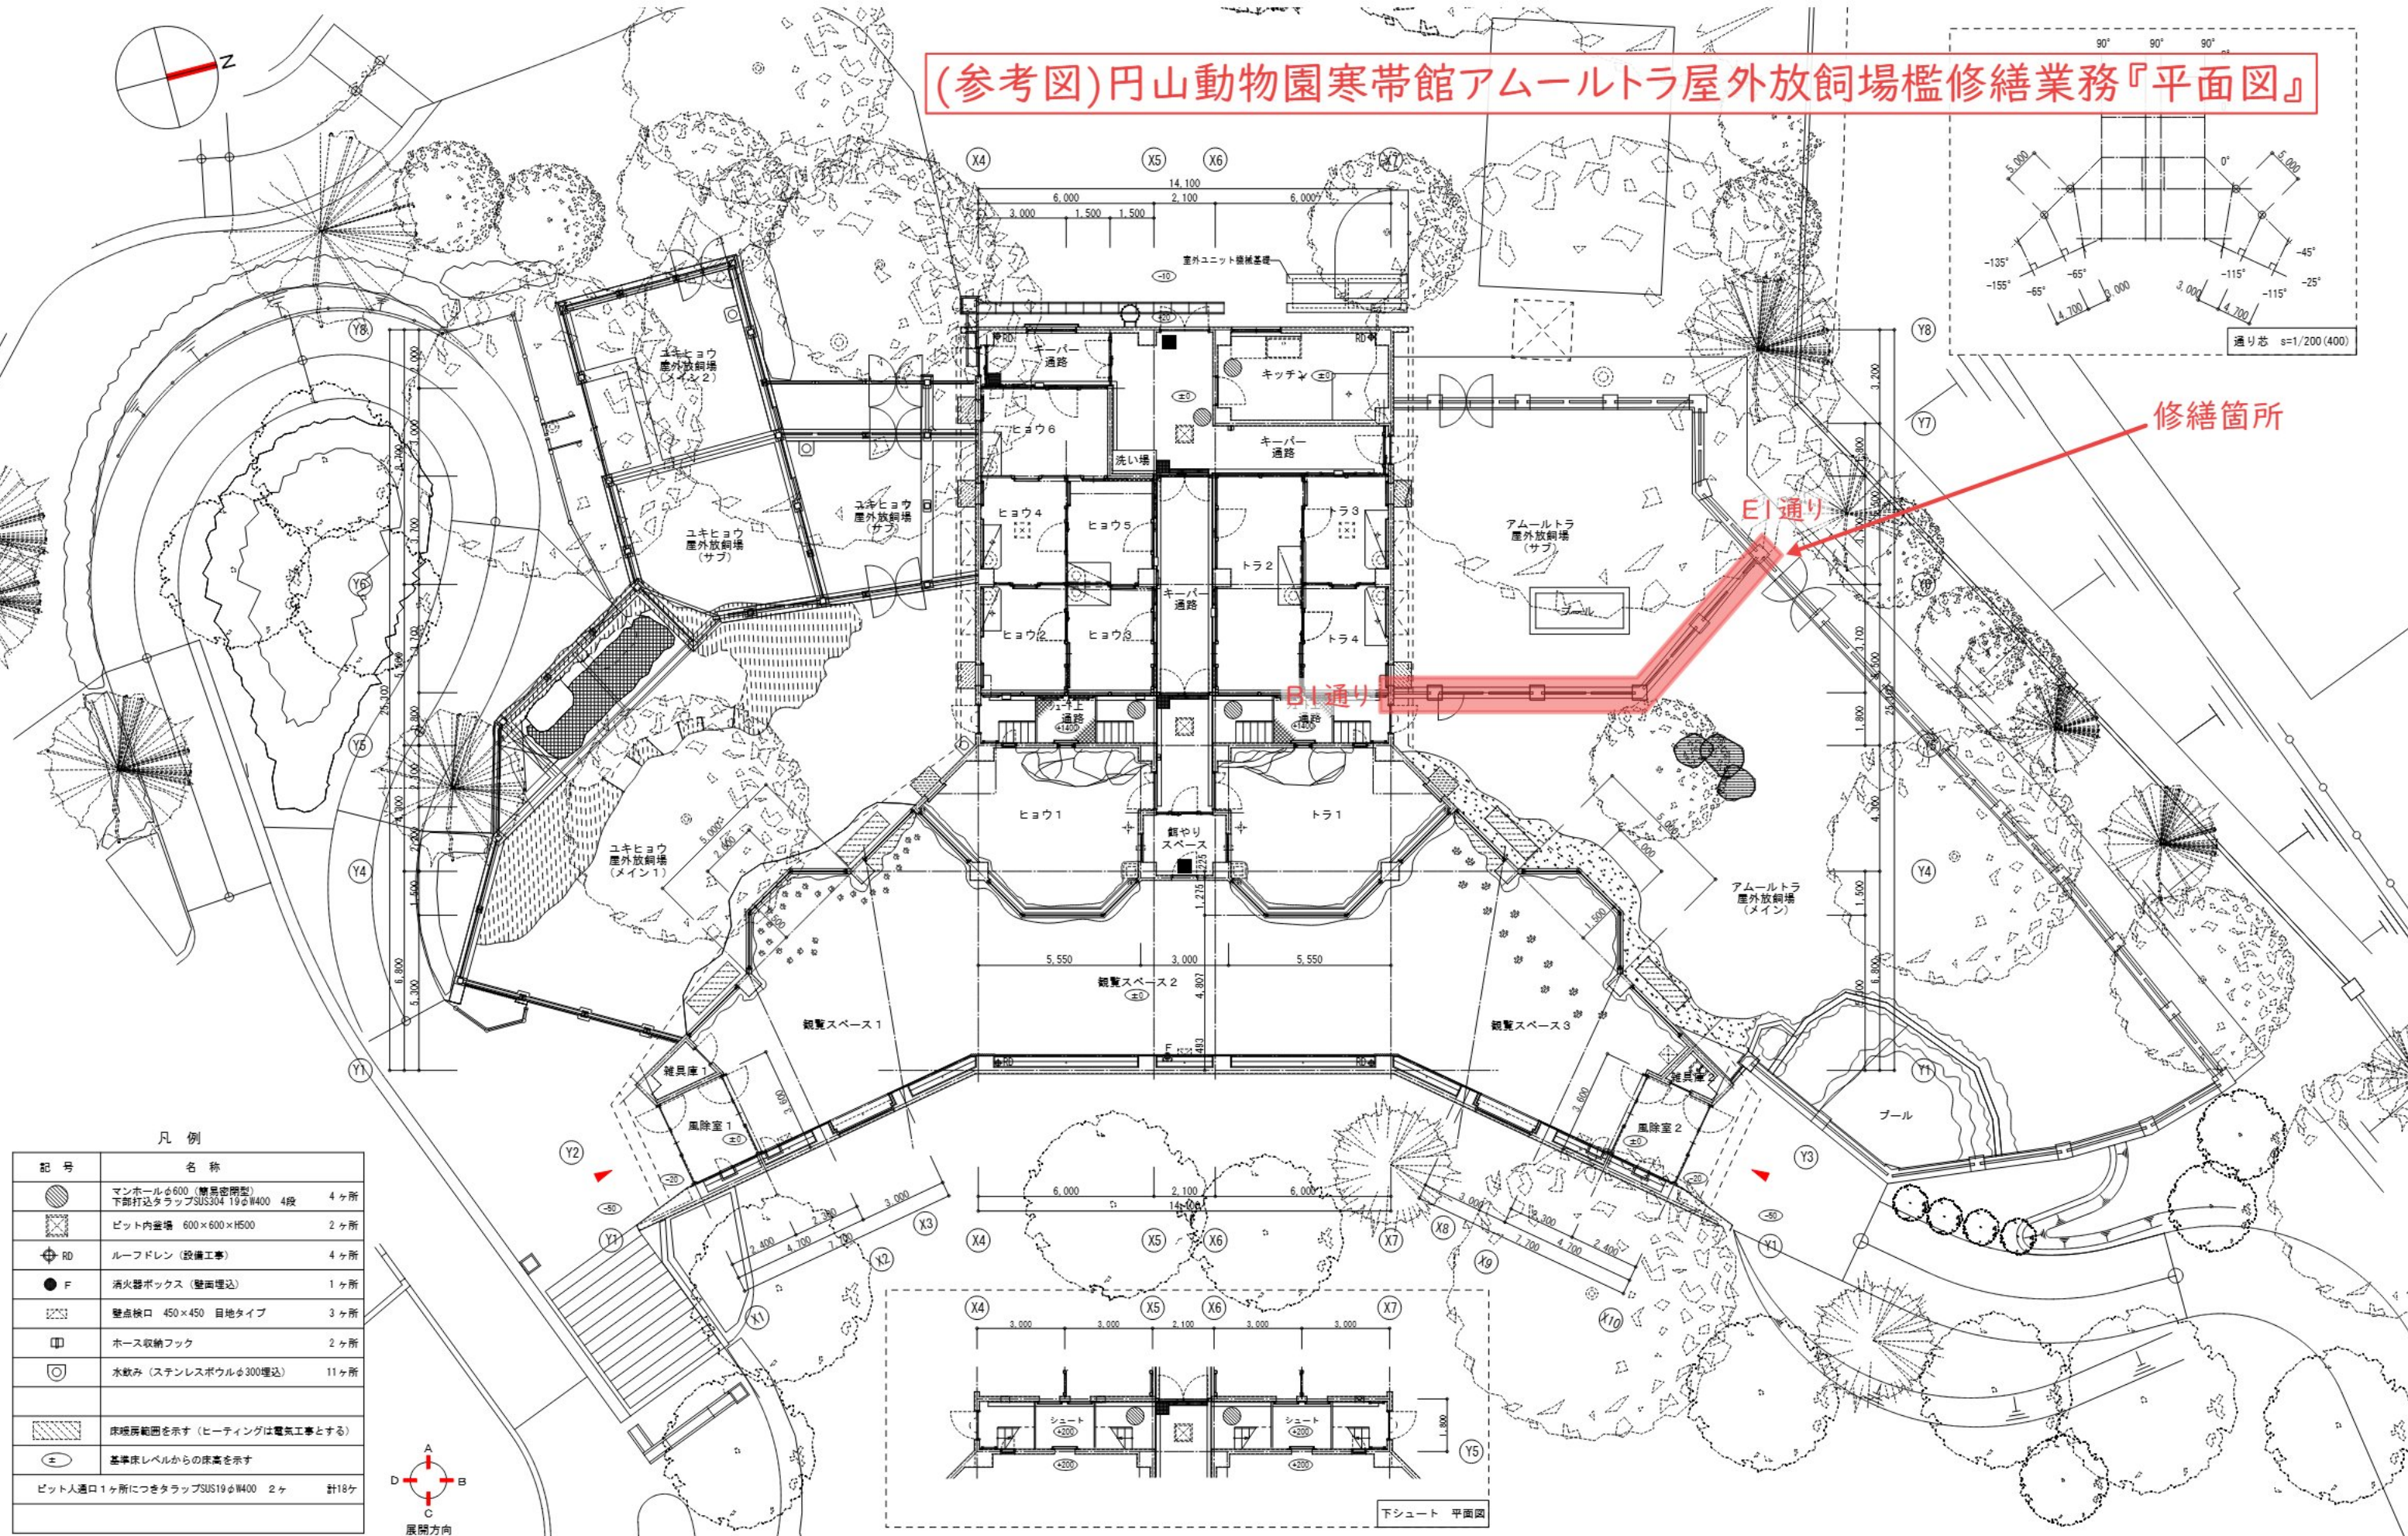
■ : 修繕箇所

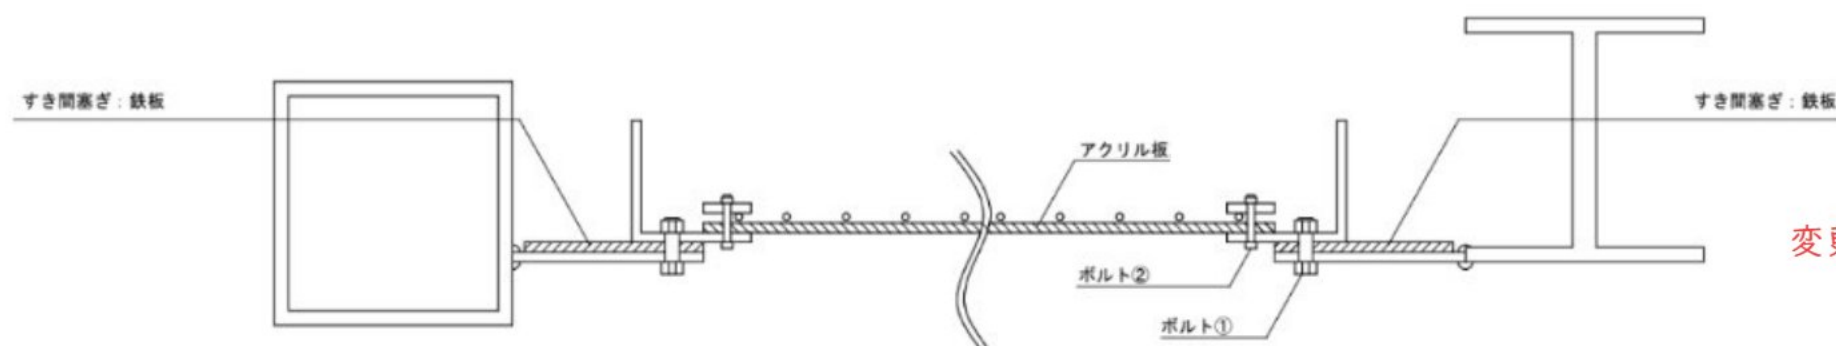
変更後

- (1) 仮設  
作業に伴う仮設足場(本足場、メッシュシート養生等)の設置を行い、作業完了後は速やかに撤去すること。
- (2) アクリル板設置作業  
メイン放飼場とサブ放飼場を隔てる既存のワイヤーメッシュ部に、アクリル板(厚さ5.0mm)を設置すること。
- (3) 隙間塞ぎ  
アクリル板周囲の隙間に対し、スチール板を用いて隙間を塞ぐこと。また、スチール板には塗装による仕上げを行うこと。

部分詳細図

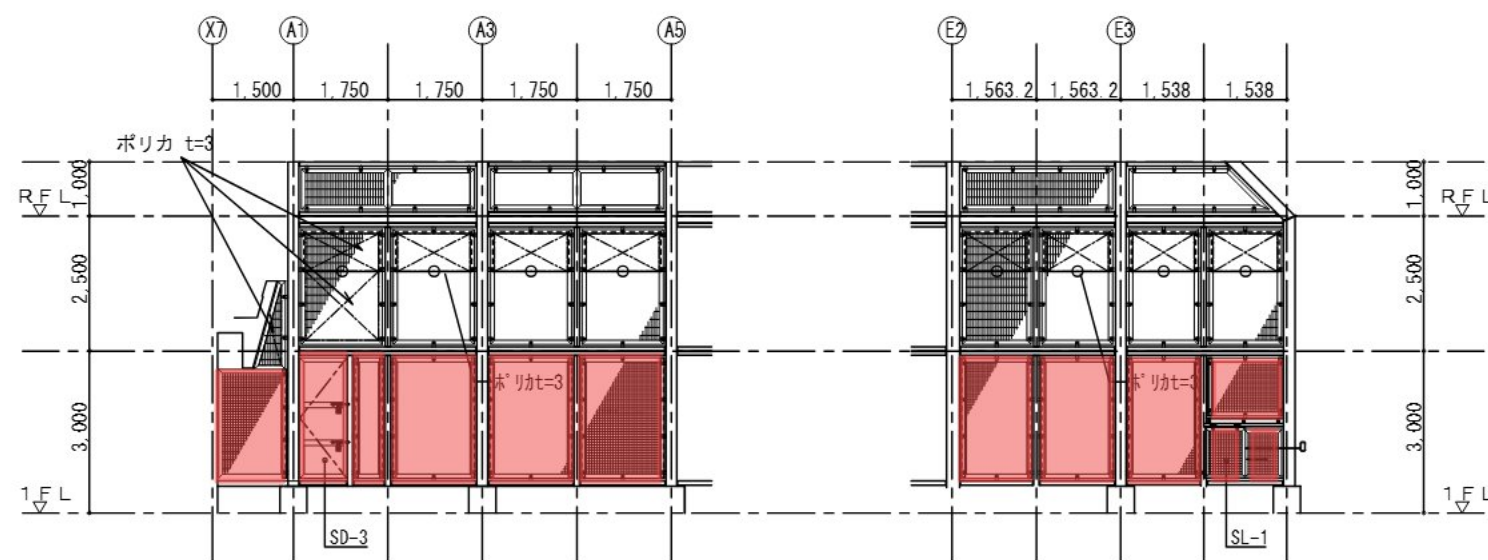
BI通り 立面図

EI通り 立面図
