機器別診断シート

機器リストNo.	1	記号	RH-1、2	機器名称	吸収冷温水機	台数	2	設置場所	1階 ボイラー室				
仕様	暖房標準形、灯油焚、210RT、冷凍能力：738kW、暖房能力：651kW							設置年度	2005	経過年数	17	更新周期年数	20
製造者名	荏原冷熱システム			型番	RCDKN021		年間運転時間	通年		1日運転時間	6～12時間		
過去の 修繕記録	2009年：薬品洗浄、2012年：部品交換、2019年：過流探傷検査 2014、2020年：分解整備					診断 事項	異常振動 無	異常騒音 無	材質劣化 無	塗装剥離 無	液漏れ 無	その他 無

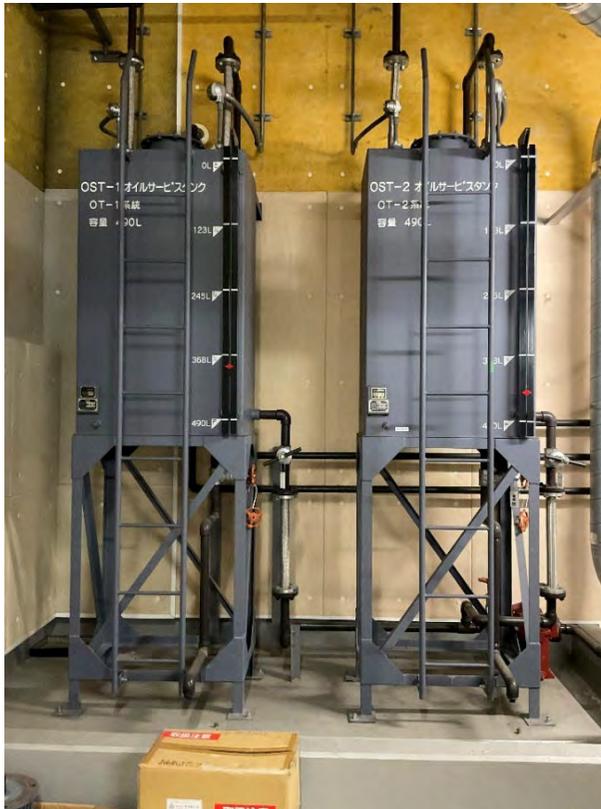
C / 中期(10～20年)で対応を要す

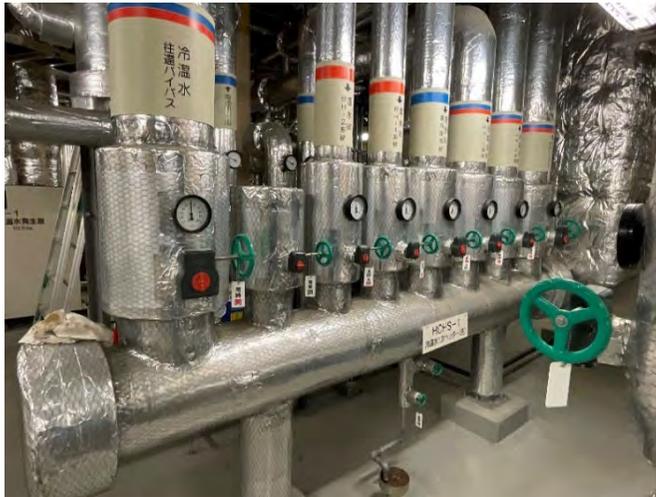
機器リストNo.	7	記号	HCHS-1	機器名称	冷温水1次ヘッダー (往)	台数	1	設置場所	1階 ボイラー室			
仕様	寸法：300φ × 5,140L						設置年度	2005	経過年数	17	更新周期年数	30
製造者名	後藤工事			型番		年間運転時間	通年		1日運転時間	6～12時間		
過去の 修繕記録	2018年：ヘッダー廻り弁交換				診断 事項	異常振動	異常騒音	材質劣化	塗装剥離	液漏れ	その他	
						無	無	無	無	無

C / 中期(10～20年)で対応を要す

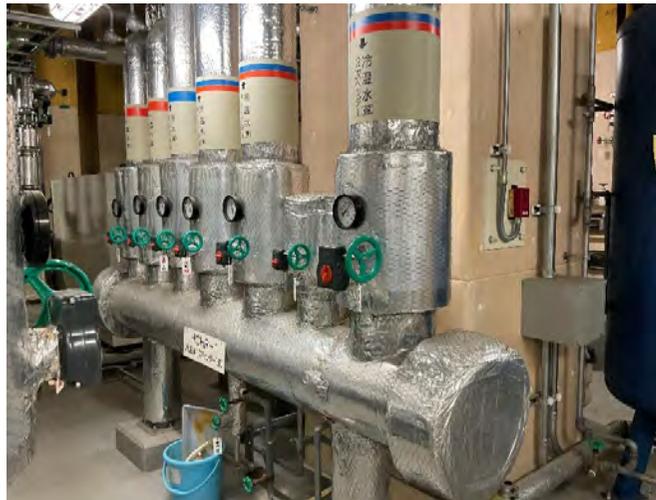
機器リストNo.	8	記号	HCHR-1	機器名称	冷温水1次ヘッダー (還)	台数	1	設置場所	1階 ボイラー室			
仕様	寸法：300φ×4,160L						設置年度	2005	経過年数	17	更新周期年数	30
製造者名	後藤工事			型番			年間運転時間	通年		1日運転時間	6～12時間	
過去の 修繕記録						診断 事項	異常振動	異常騒音	材質劣化	塗装剥離	液漏れ	その他
						無	無	無	無	無

C / 中期(10～20年)で対応を要す

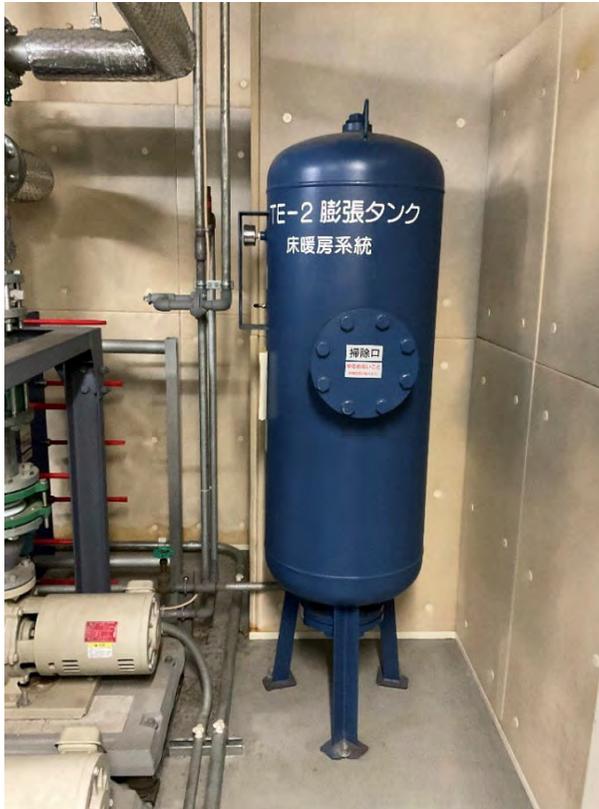
機器リストNo.	12	記号	TE-2	機器名称	密閉式膨張タンク	台数	1	設置場所	1階 ボイラー室			
仕様	床暖房系統、タンク容量：180L、膨張水量：80L						設置年度	2005	経過年数	17	更新周期年数	30
製造者名	森永エンジニアリング			型番	G-180		年間運転時間	暖房期		1日運転時間	6～12時間	
過去の 修繕記録						診断 事項	異常振動	異常騒音	材質劣化	塗装剥離	液漏れ	その他
						無	無	無	無	無

C / 中期(10～20年)で対応を要す

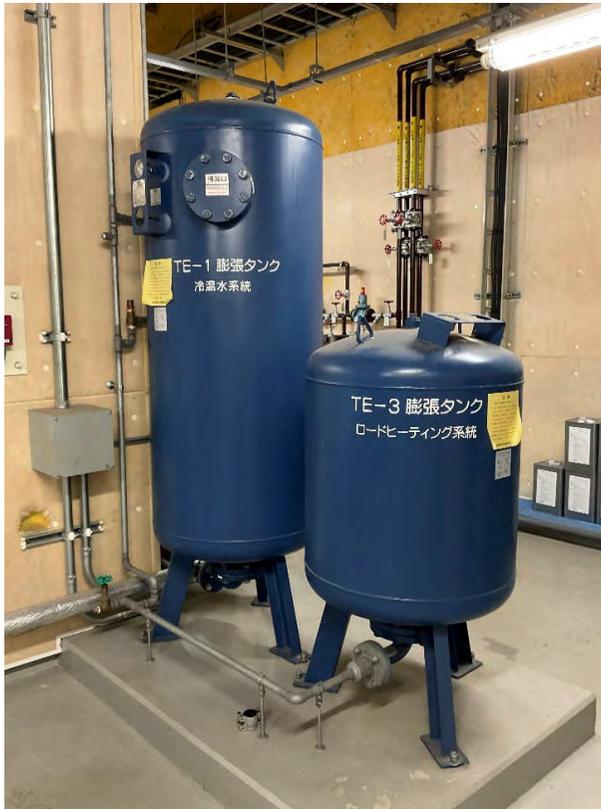
機器リストNo.	13	記号	TE-3	機器名称	密閉式膨張タンク	台数	1	設置場所	1階 ボイラー室				
仕様	ロードヒーティング系統、タンク容量：400L、膨張水量：300L							設置年度	2005	経過年数	17	更新周期年数	30
製造者名	森永エンジニアリング			型番	G-400			年間運転時間	暖房期		1日運転時間	6～12時間	
過去の 修繕記録						診断 事項	異常振動	異常騒音	材質劣化	塗装剥離	液漏れ	その他	
						無	無	無	無	無

C / 中期(10～20年)で対応を要す

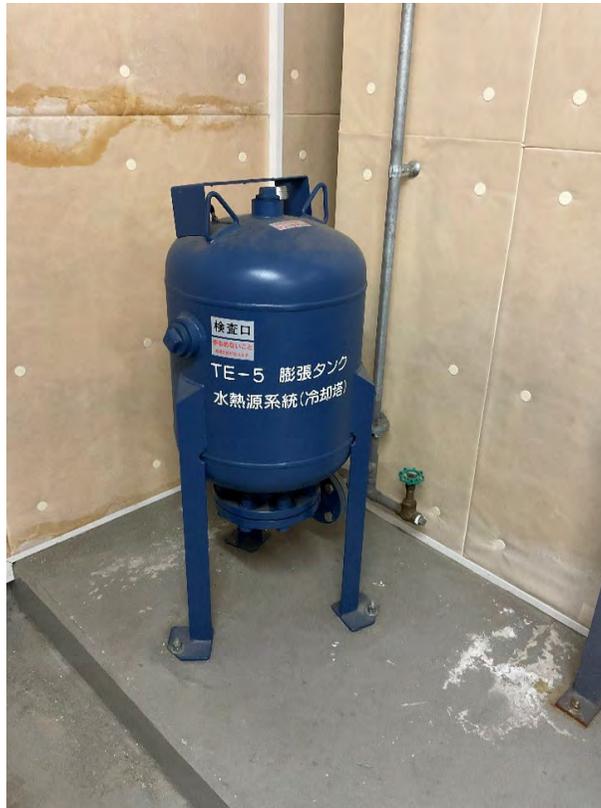
機器リストNo.	15	記号	TE-5	機器名称	密閉式膨張タンク	台数	1	設置場所	1階 ボイラー室			
仕様	水熱源・冷却塔系統タンク容量：60L、膨張水量：45L						設置年度	2005	経過年数	17	更新周期年数	30
製造者名	森永エンジニアリング			型番	G-60		年間運転時間	通年		1日運転時間	6～12時間	
過去の 修繕記録						診断	異常振動	異常騒音	材質劣化	塗装剥離	液漏れ	その他
						事項	無	無	無	無	無

C / 中期(10～20年)で対応を要す

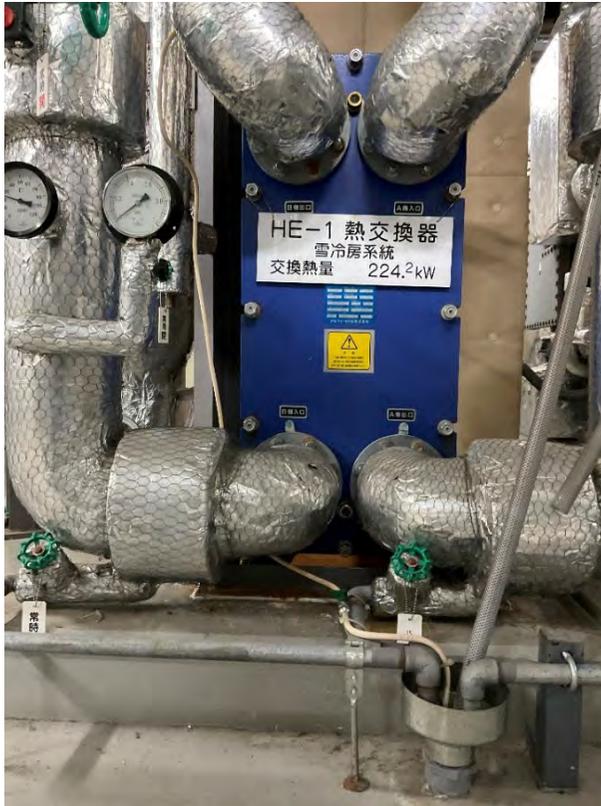
機器リストNo.	16	記号	HE-1	機器名称	プレート形熱交換器	台数	1	設置場所	1階 ボイラー室				
仕様	雪冷房系統、交換熱量 224.2kW							設置年度	2005	経過年数	17	更新周期年数	20
製造者名	アルファ・ラバル			型番	M10-BFML			年間運転時間	冷房期		1日運転時間	6~12時間	
過去の 修繕記録	2011、2020年：オーバーホール部品交換					診断 事項	異常振動	異常騒音	材質劣化	塗装剥離	液漏れ	その他	
							無	無	無	無	無

B / 短期(5~10年)で対応を要す

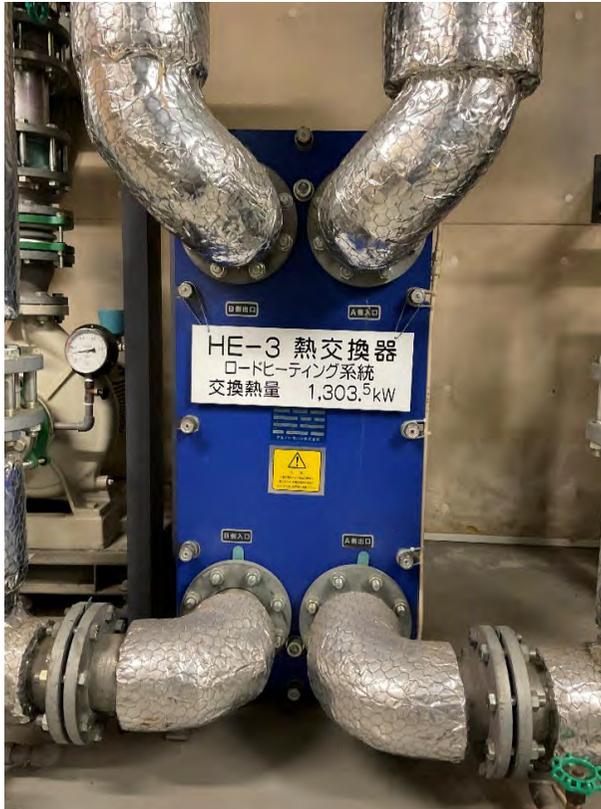
機器リストNo.	18	記号	HE-3	機器名称	プレート形熱交換器	台数	1	設置場所	1階 ボイラー室				
仕様	ロードヒーティング系統、交換熱量 1303.6kW							設置年度	2005	経過年数	17	更新周期年数	20
製造者名	アルファ・ラベル			型番	M10-BFML			年間運転時間	暖房期		1日運転時間	6~12時間	
過去の 修繕記録	2011、2020年：オーバーホール部品交換					診断 事項	異常振動	異常騒音	材質劣化	塗装剥離	液漏れ	その他	
							無	無	無	無	無

B / 短期(5~10年)で対応を要す

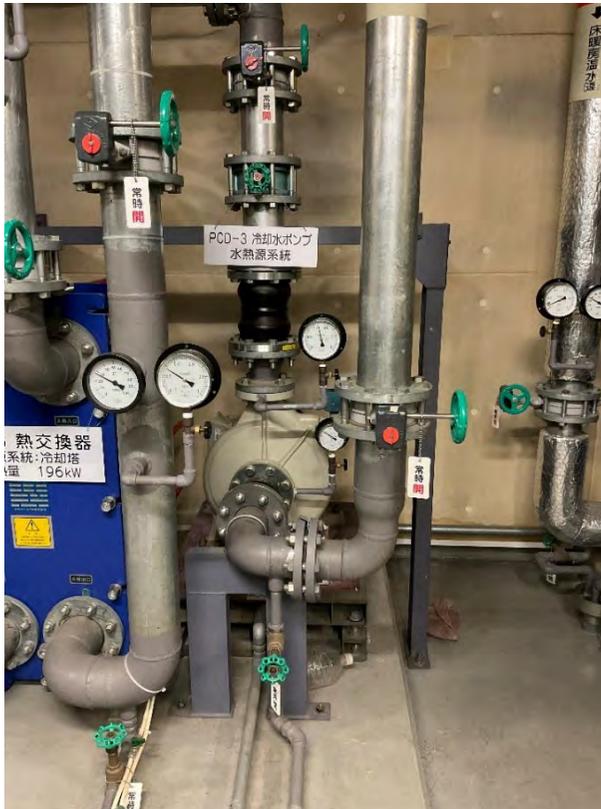
B / 短期(5～10年)で対応を要す

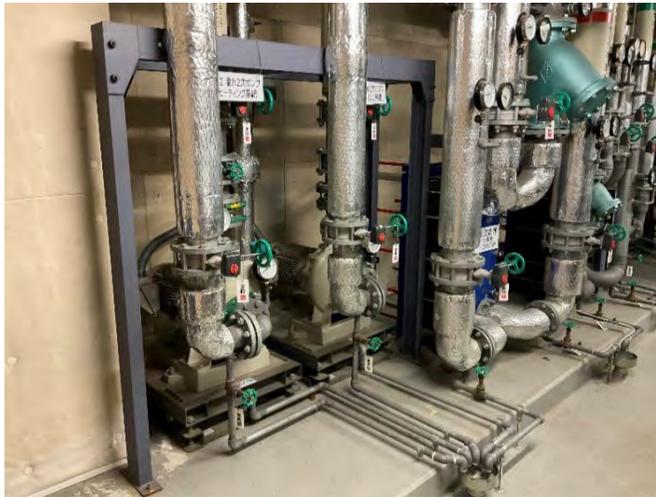
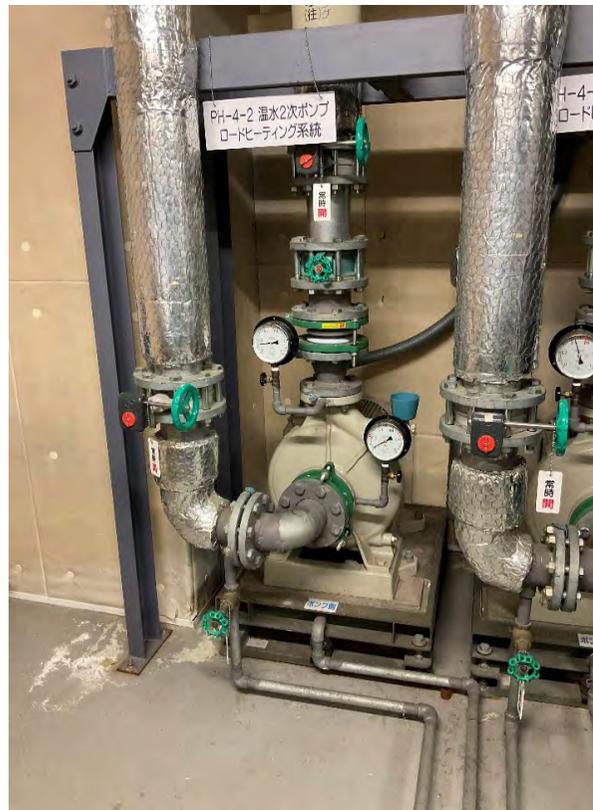
B / 短期(5~10年)で対応を要す

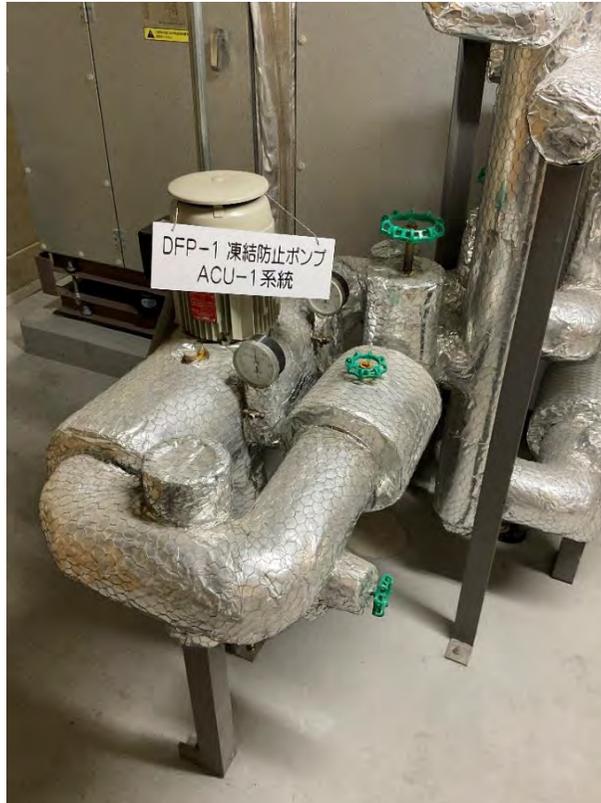
B / 短期(5~10年)で対応を要す

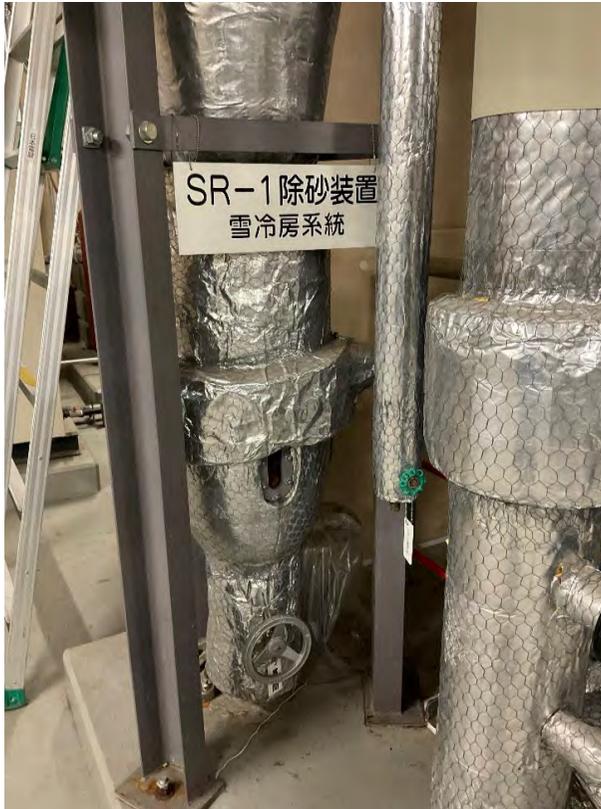
C / 中期(10～20年)で対応を要す

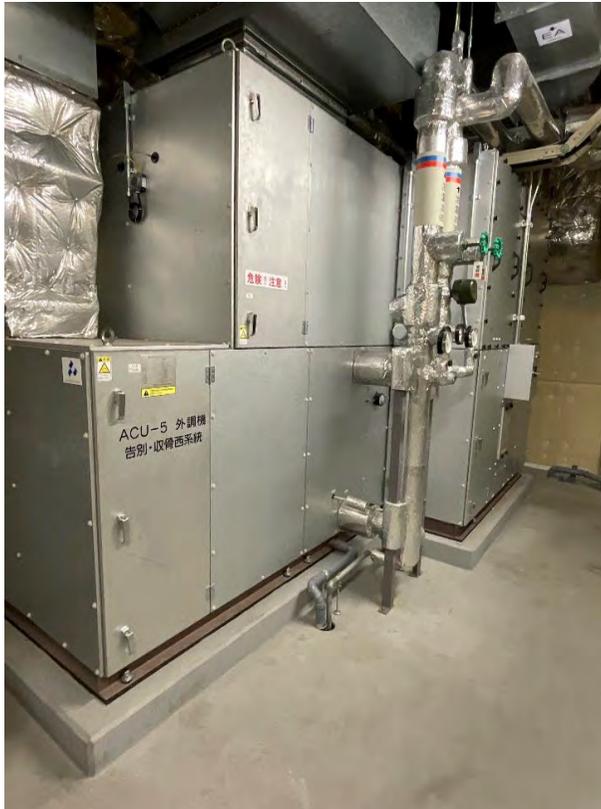
C / 中期(10～20年)で対応を要す

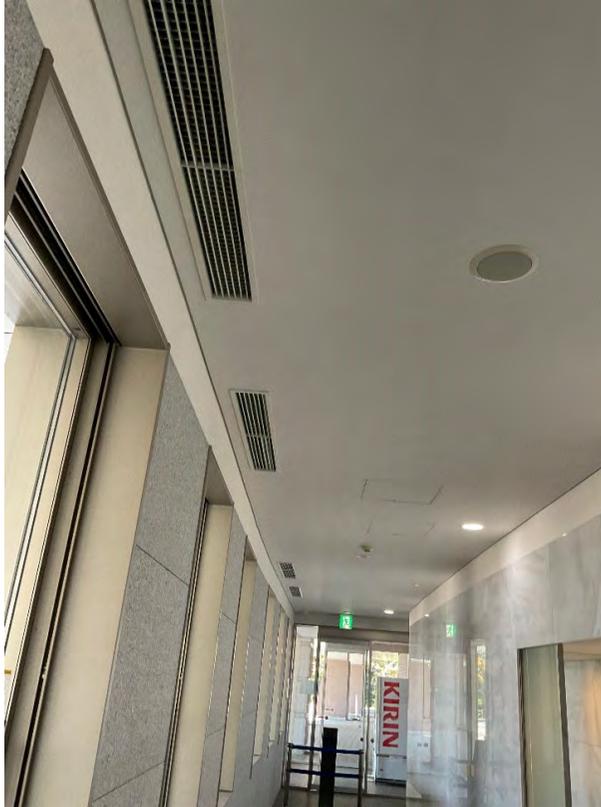
C / 中期(10~20年)で対応を要す

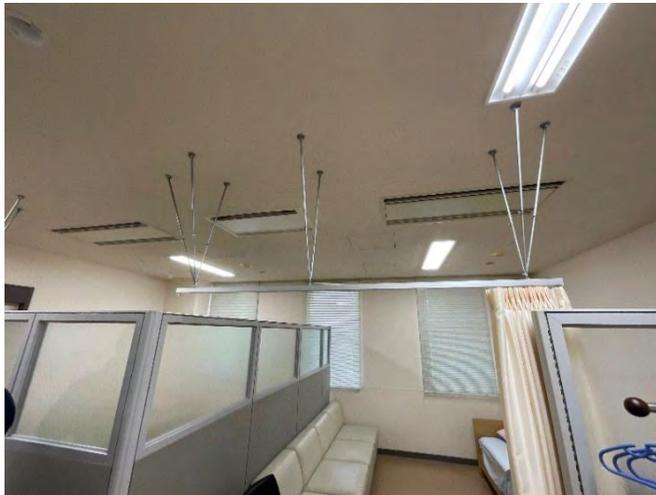
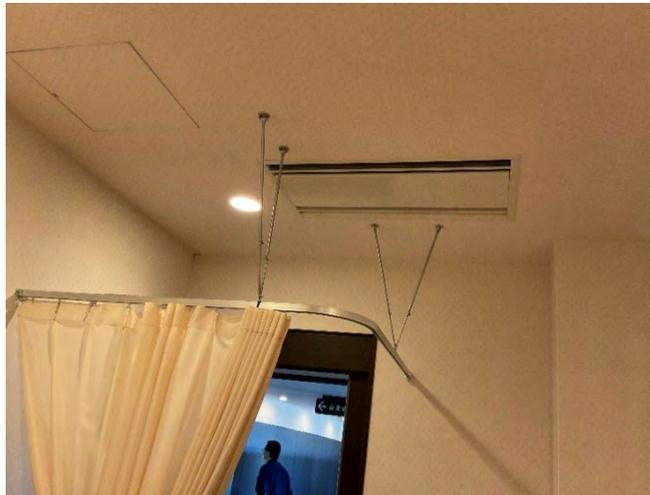
C / 中期(10~20年)で対応を要す
