消防科学研究所報

SAPPORO FIRE SCIENCE LABORATORY

半焼火災から5日後に出火した事案に係る再現実験について

札幌市消防科学研究所 伊藤 潤
宮下 典之
橋本 慎也
橋田 宏一

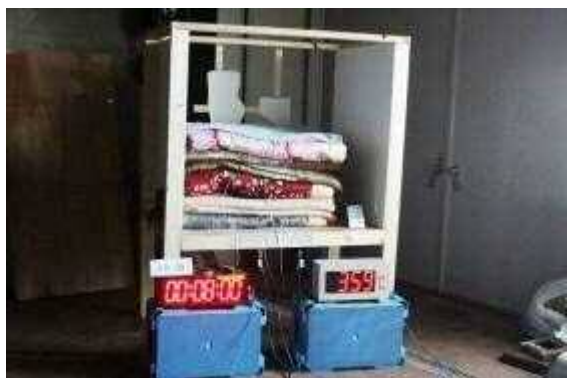
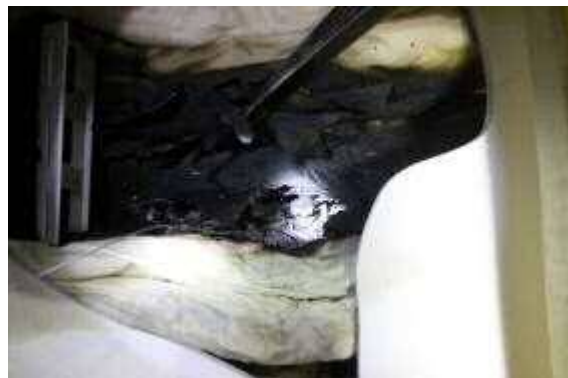
背面側についても、外見上、大きな変化は認められないが、内部を確認すると、火源設定位置付近の布団表面が焼失し、内部の綿が炭化している。焼損範囲全体は半径約10センチメートル程度のほぼ円形である。

写真8 実験状況2

写真9 実験状況2 (内部)

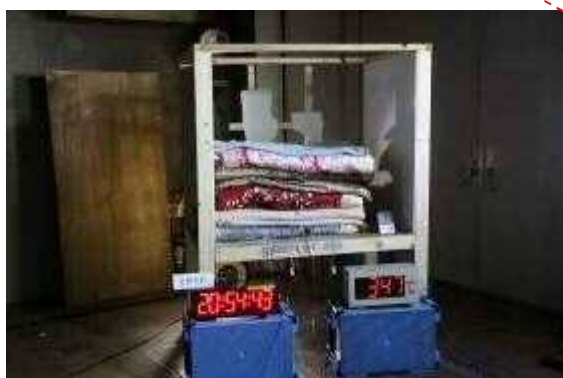
背面側は、火源設定付近の布団の隙間がわずかに煤けている。

写真 10 実験状況 3

写真 11 実験状況 3 (背面側)

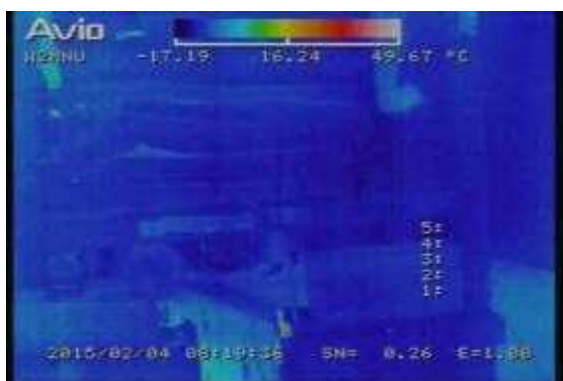
また、実験状況を赤外線カメラで撮影すると、手前側から見ると表面温度は0°C前後であるが、背面側から見ると、火源設定位置である中央付近で表面温度は30°C前後である。

写真 12 実験状況 3 (手前側)

写真 13 実験状況 3 (背面側)

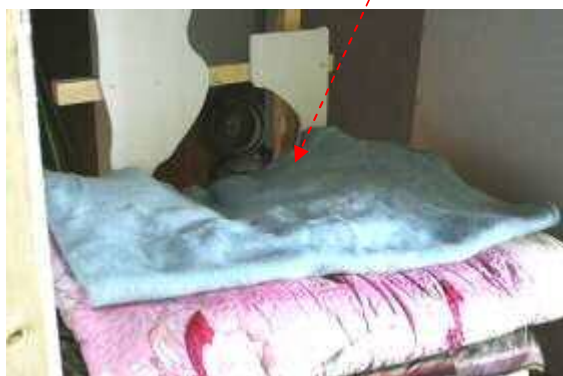
また、上側から見ると、背面側中央付近がくぼんでいる。1層目の毛布表面は大部分が凍結している。

赤外線カメラで撮影すると、表面温度は0℃前後で、くぼみ付近で10℃程度とわずかに高い。

写真 15 実験状況 4

写真 16 実験状況 4 (赤外線カメラ)

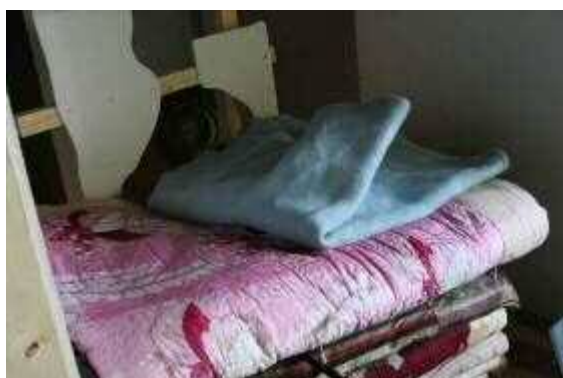
1層目の毛布をめくって内部を確認すると、焼損は認められないものの、表面側と同じく、くぼみ付近で30~40℃程度と周囲より高温になっている。

写真 17 実験状況 4

写真 18 実験状況 4 (赤外線カメラ)

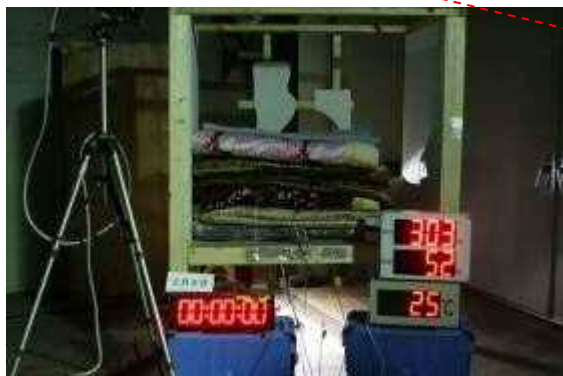
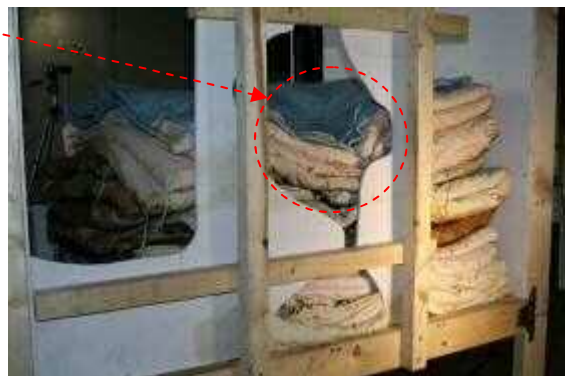
背面側は、前日までと同じ位置にわずかな煤けを認めるのみで、外見上、大きな焼損はないものの、さらに背面側中央付近がくぼんでいる。

写真 19 実験状況 5

写真 20 実験状況 5

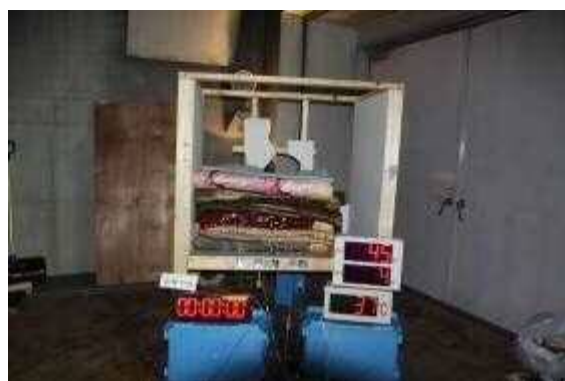
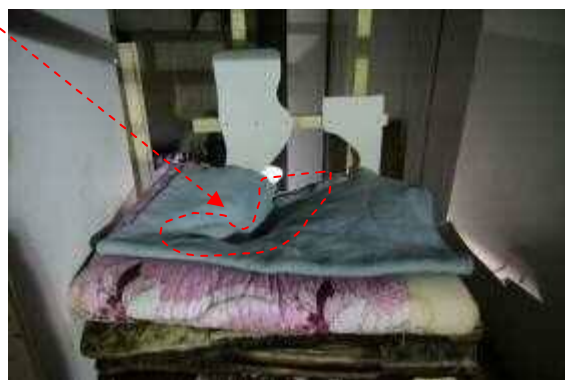
実験終了まで外見上に大きな焼損は認められなかった。

上側のくぼみの範囲はさらに広がっており、全体的に背面端中央から手前側、さらに向かって左側にかけてと、前述した高温部を探して温度測定位置を移動させた範囲とほぼ一致している。

写真 21 実験状況 6

写真 22 実験状況 6（背面側）

写真 23 実験状況 6（上側）

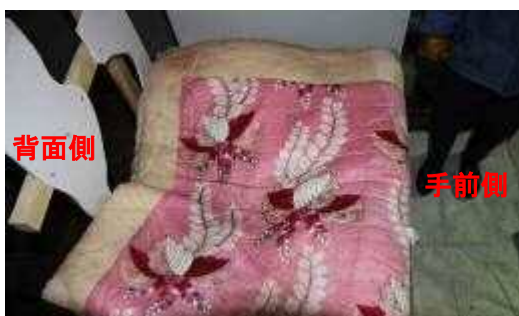
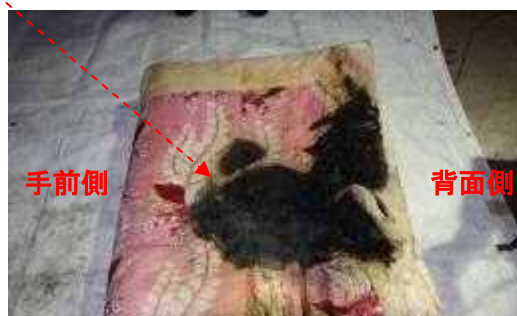
2 層目の化学繊維製（以下、化繊と言う。）の掛け布団は、表側に焼損はほとんど認められないが、裏側の背面側から中心にかけて表面カバーが焼失し、内部の化繊が炭化している。

写真 25 2層目化学繊維布団①（表側）

写真 26 2層目化学繊維布団①（裏側）

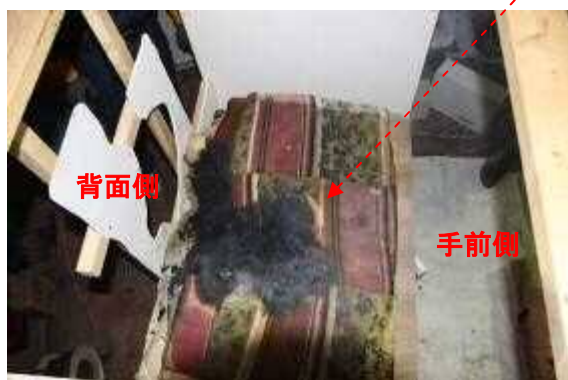
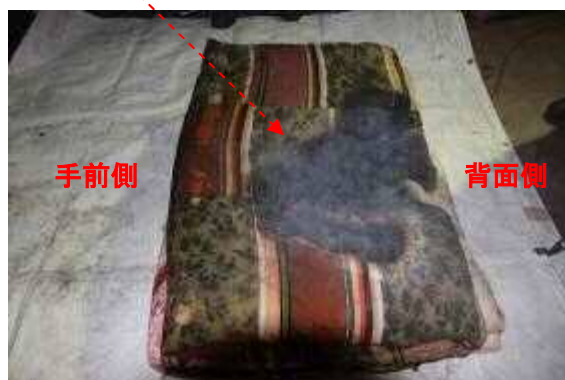
3層目の綿製の敷布団は、背面側から中心にかけて表面カバーが焼失し、内部の綿が炭化している。焼損範囲は表側から裏側まで達している。焼損範囲は、2層目裏側とほぼ同範囲である。

写真 27 3層目綿布団①（表側）

写真 28 3層目綿布団①（裏側）

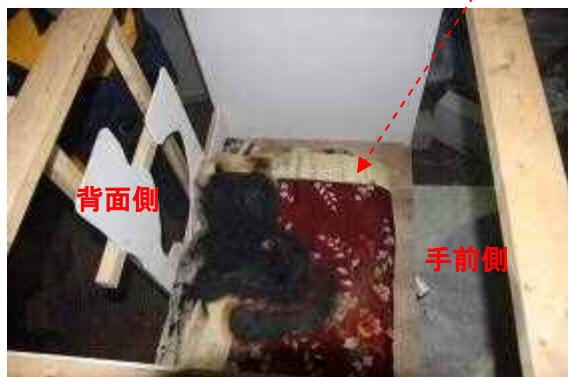
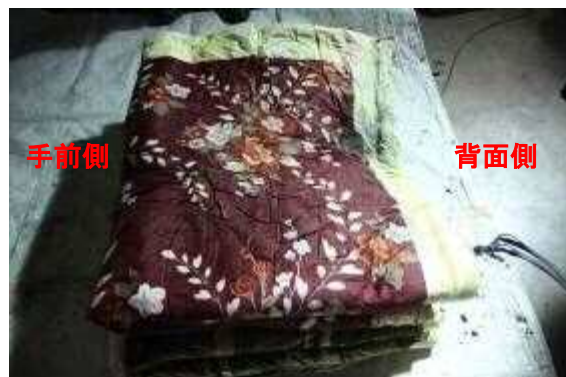
4層目の綿製の敷布団は、表側が背面側から中心にかけて表面カバーが焼失し、内部の綿が炭化している。裏側には焼損はほとんど認められない。

写真 29 4層目綿布団② (表側)

写真 30 4層目綿布団② (裏側)

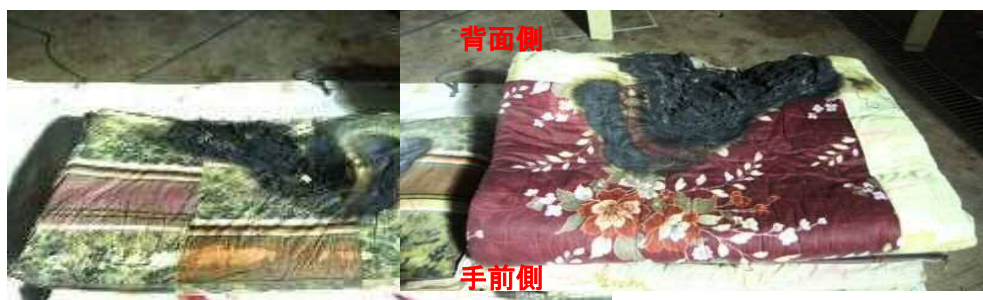
焼損範囲は、3層目と4層目の形状はほぼ同じであるが、比較すると4層目表側の焼損範囲の方がやや広がっている。

焼損範囲は、背面端中央から手前側、さらに向かって左側にかけてと、前述した高温部を探して温度測定位置を移動させた範囲とほぼ一致している。

写真 31、32 (2枚を並列し表示) 3、4層目綿布団 (左右に展開した状態)

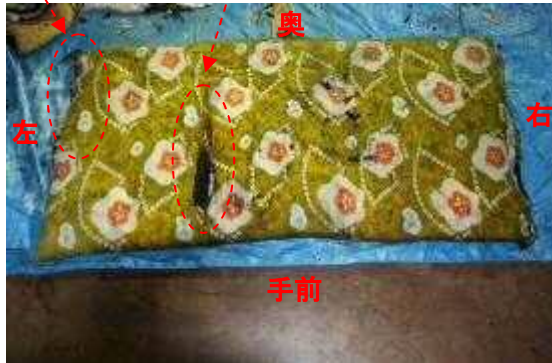
左端、表面の左端から三分の一程度の位置及び裏面の右から三分の一程度の位置の計3か所に表面カバーの炭化及び焼失、並びに露出した内部の綿類の炭化が認められる。

写真1 寝具A表面（同位置で方向固定）

写真2 寝具A裏面

焼損状況から、三つ折りの状態で収納されていたものと推定し、焼損箇所の形状が重なり部分で連続性がある状態に復元した。

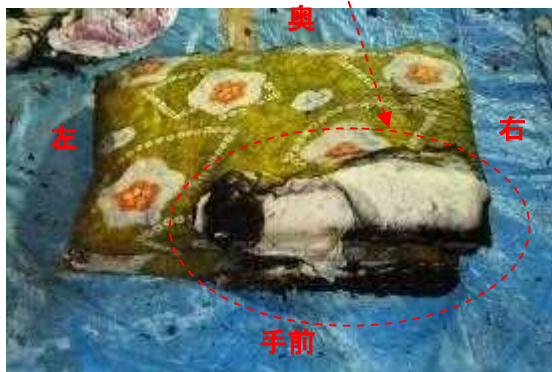
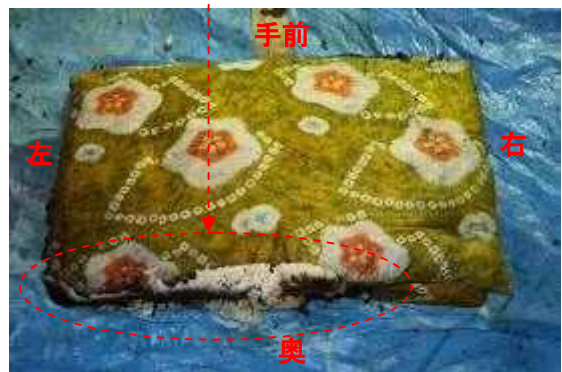
手前側端の中央から右側にかけて及び奥側端の中央から左側にかけての位置の2か所に表面カバーの炭化及び焼失、並びに露出した内部の綿類の炭化が認められる。

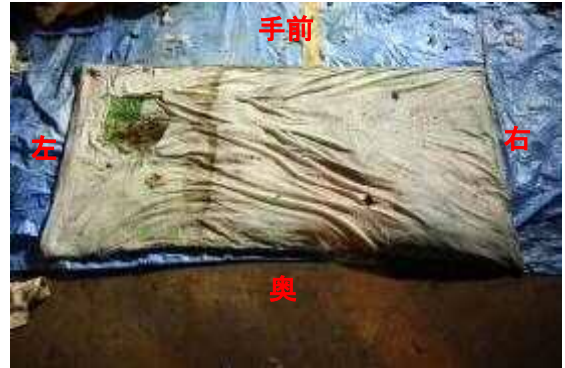
表面の右端から三分の一程度の位置に2か所、表面カバーの炭化及び焼失、並びに露出した内部の綿類の炭化が認められる。

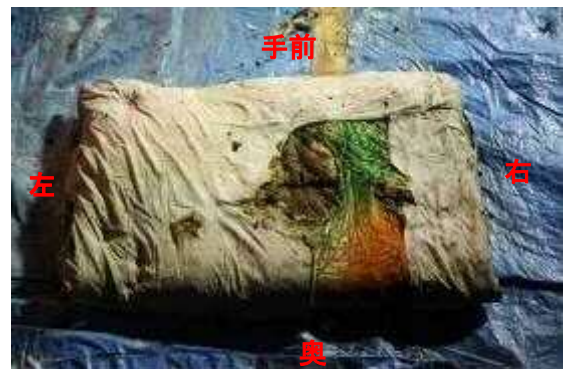
手前側端の中央から左側にかけて及び手前側右角の位置の2か所に表面カバーの炭化及び焼失、並びに露出した内部の綿類の炭化が認められる。

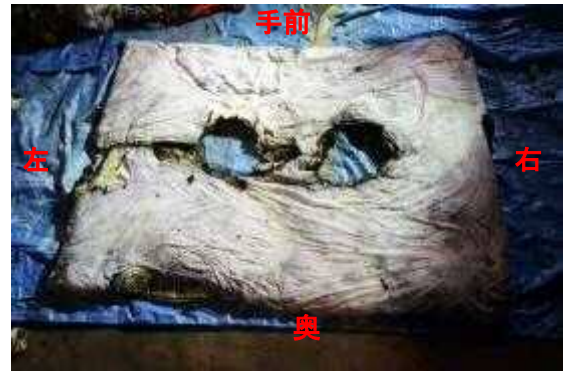
中央付近長辺方向に焼損が認められ、表面カバーの炭化及び焼失、並びに露出した内部の綿類の炭化及び2カ所の焼失が認められる。

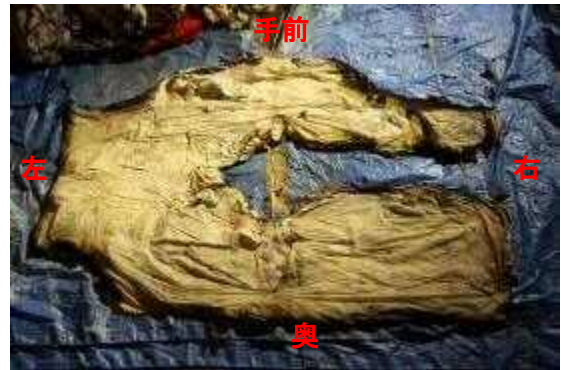
中央付近長辺方向及び四つ角に焼損が認められ、表面カバーの炭化及び焼失、並びに露出した内部の綿類の炭化及び焼失が認められる。

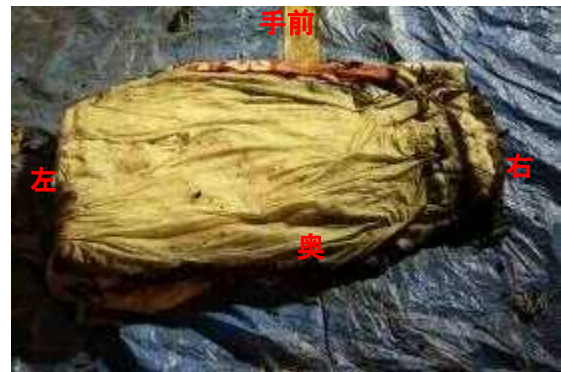
手前側端に表面カバーの炭化及び、奥側端に表面カバーの炭化及び焼失、並びに露出した内部の綿類の炭化及び焼失が認められ、特に奥側中央付近から右側にかけて、下側から上側に向かうにつれ、焼失範囲が大きくなっている。

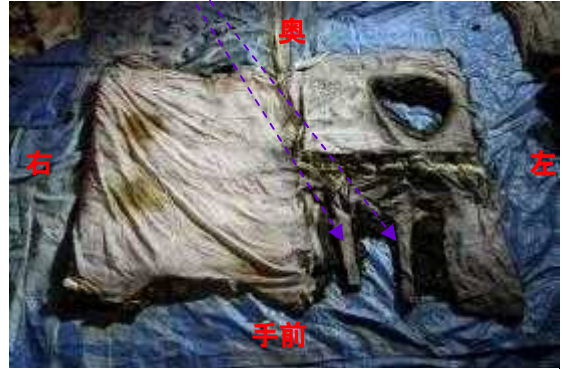
中心点から点対称の位置に計四か所の焼損が認められる。

表面カバーの炭化及び焼失、並びに露出した内部の綿類の炭化及び焼失が認められ、特に手前左側の焼失範囲が大きく、焼失範囲内に二本の帯状の残存箇所が認められる。

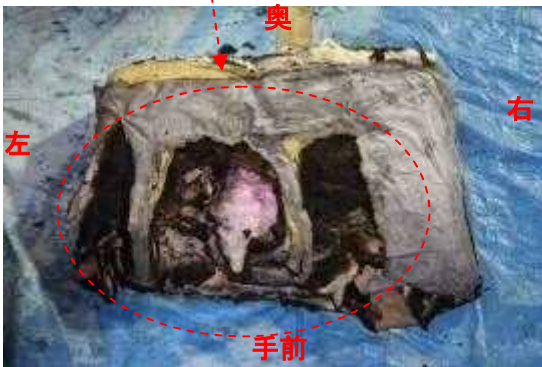
表面手前側から左側にかけての大部分及び裏面中央から右側にかけての計2か所に表面カバーの炭化及び焼失、並びに露出した内部の綿類の炭化及び焼失が認められる。

この2か所の焼損は、焼損範囲が繋がっておらず、それぞれ独立した焼損である。

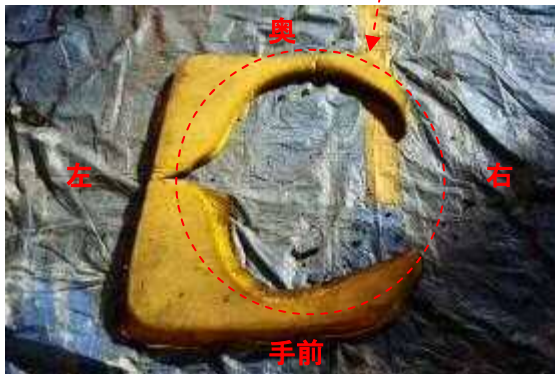
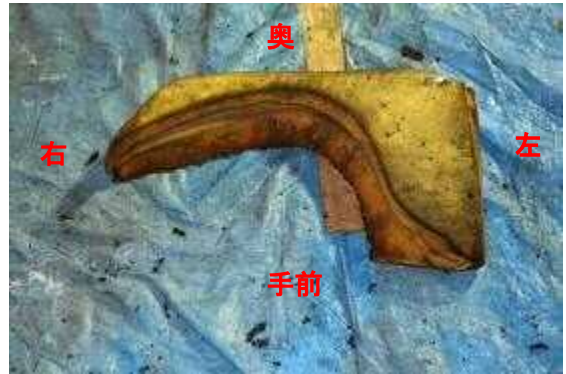
寝具F-1は、中心部分から右側にかけて大部分が焼失しており、手前端と奥端を重ねる形で二つ折りにすると残存部分の形状が重なる。

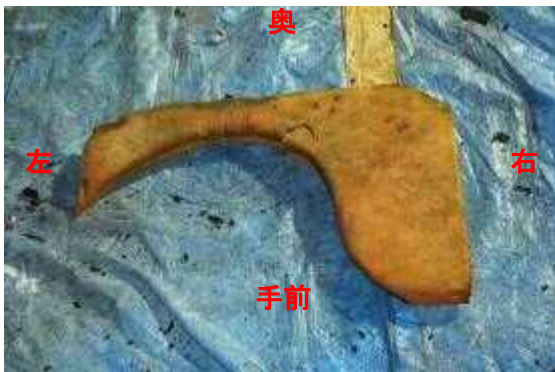
寝具F-2についても、寝具F-1を二つ折りにした形状と類似しており、F-1に残存部位分の形状が重なる形で折りたたまれていたと推定する。

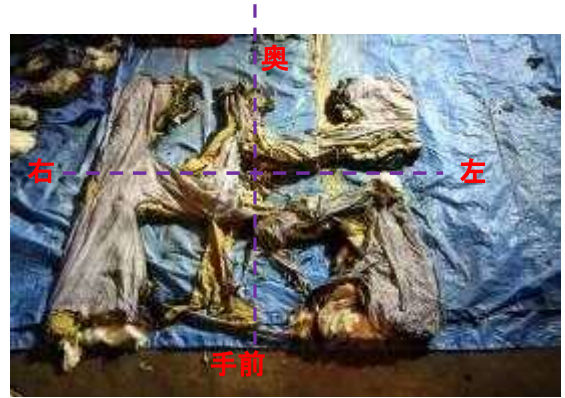
中央付近の広範囲に表面カバーの炭化及び焼失、並びに露出した内部の綿類の炭化及び焼失が認められ、焼失範囲を左右及び手前奥に四分割すると、各焼失範囲の形状は隣接した分割位置の焼失範囲と類似している。

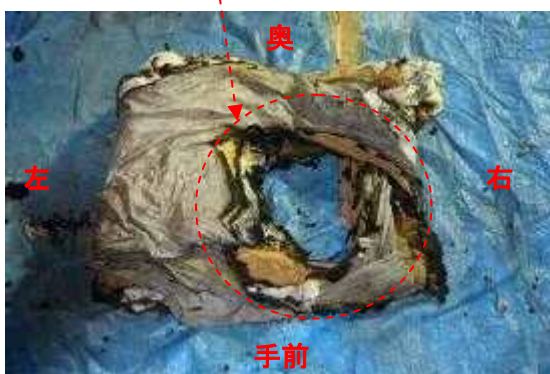
中央部の中心から手前右側方向にかけて及び手前奥の中央から右側にかけての計2か所に表面カバーの炭化及び焼失、並びに露出した内部の綿類の炭化及び焼失が認められる。

この2か所の焼失範囲は、表面から裏面まで貫通した形状であり、中心付近で一部焼損範囲が繋がっている。

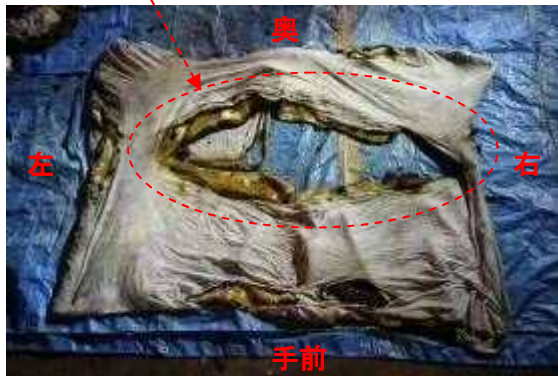
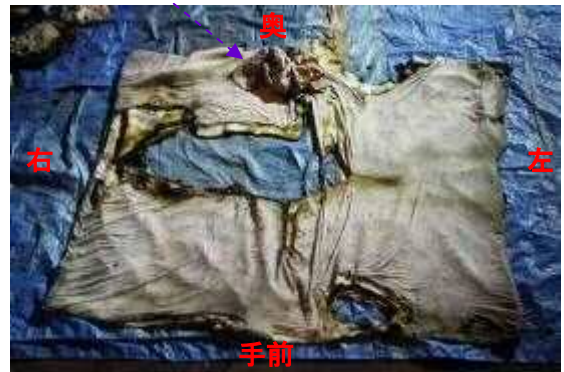
中央付近及び四辺の端に、表面カバーの炭化及び焼失、並びに露出した内部の毛布の炭化及び焼失が認められる。

なお、敷布団カバー裏面の奥側中央付近には、枕カバーが表面の一部が溶着した状態で認められる。

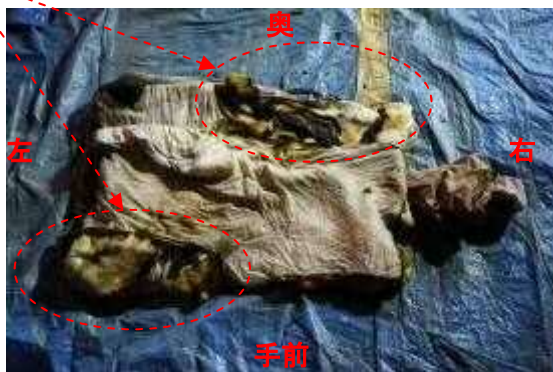
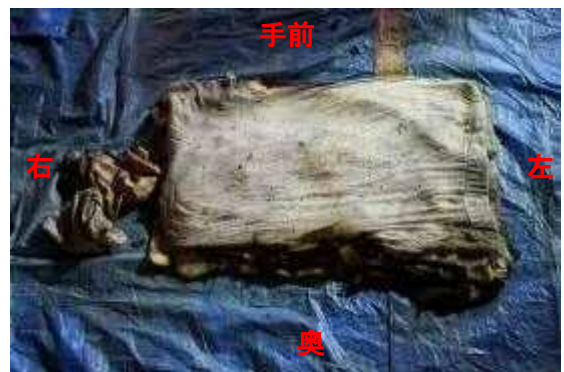
四つ折りの状態についても、全体的に四辺の周囲に焼損が認められ、特に手前左側及び奥右側の2カ所の焼損範囲が比較的広い。

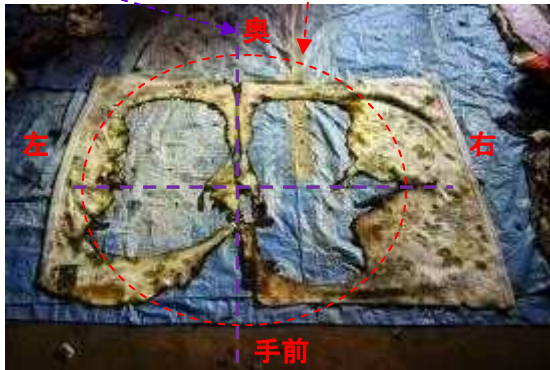
中央部のやや左寄りの広範囲に炭化及び焼失が認められ、焼失範囲を左右及び手前奥に四分割すると、各焼失範囲の形状は隣接した分割位置の焼失範囲と類似している。

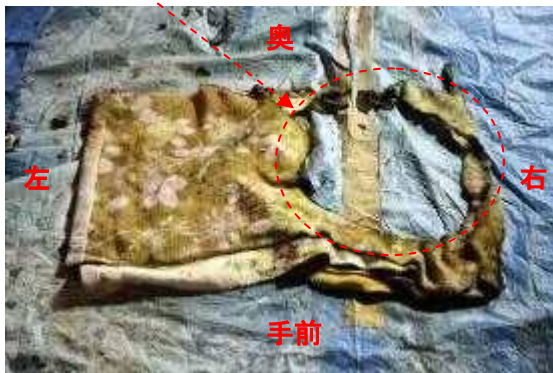
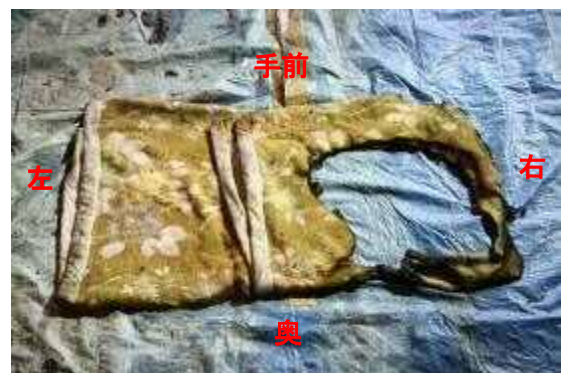
中央部の右側に炭化及び表面から裏面まで貫通した焼失が認められる。

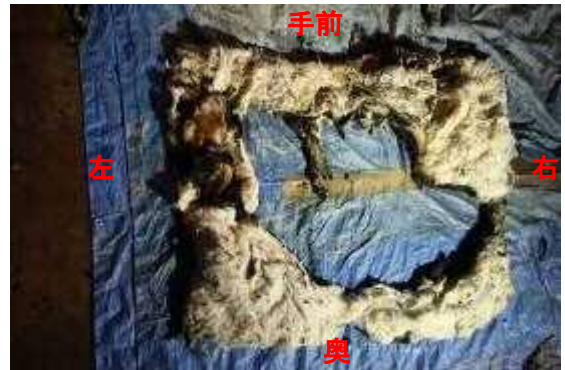
中央部の広範囲に綿類の炭化及び焼失が認められる。

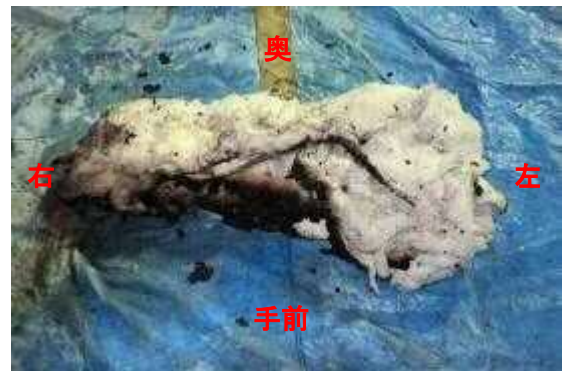
手前から右側にかけて炭化及び焼失が認められる。

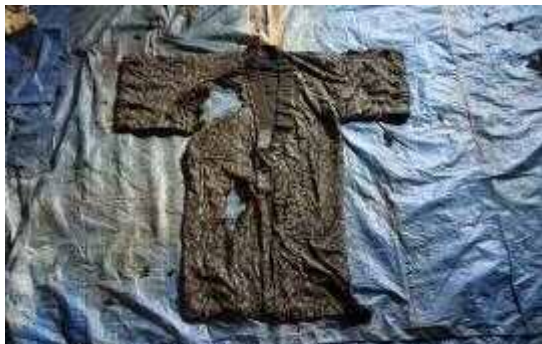
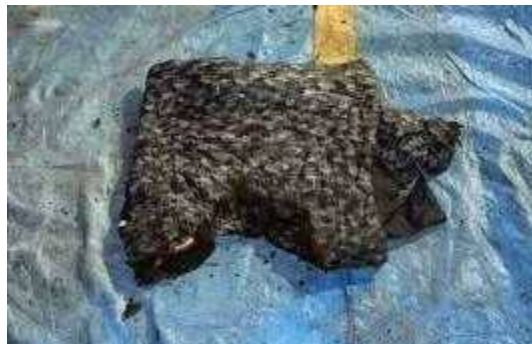
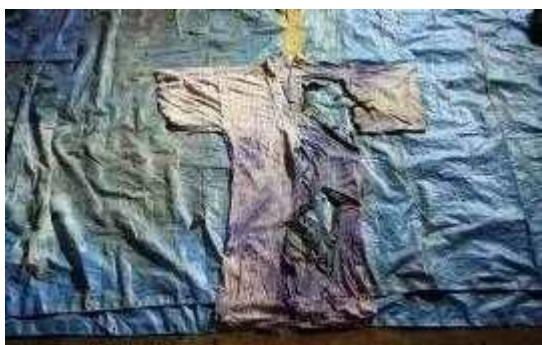
該寝具は、丹前・掻巻類である。各寝具とも炭化及び焼失が認められる。

焼損箇所の形状が重なり部分で連続性がある状態に折りたたまれていたと推測し復元したところ、各寝具ともいずれかの端側に焼失が認められる。

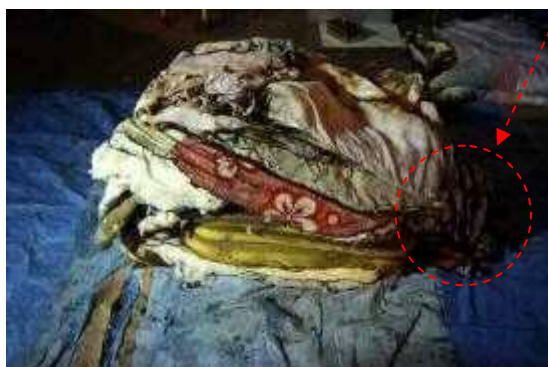
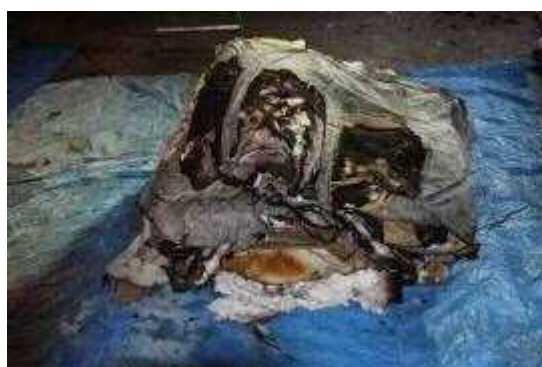
積み重ねの順番は、上から順に、寝具H、寝具D、寝具J、寝具I、寝具G、寝具F、寝具Eの7層である。

写真 48 積み重ね再現状況（手前側）

写真 49 積み重ね再現状況（奥側）

写真 50 積み重ね再現状況
（裏面・手前側）

写真 51 積み重ね再現状況
（裏面・奥側）

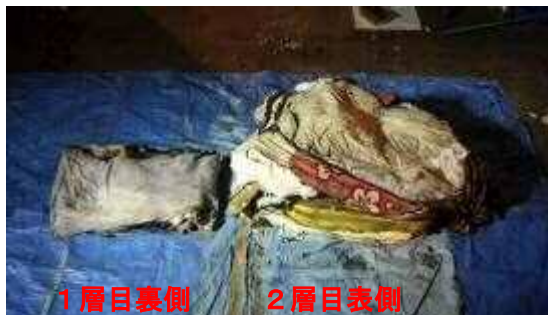
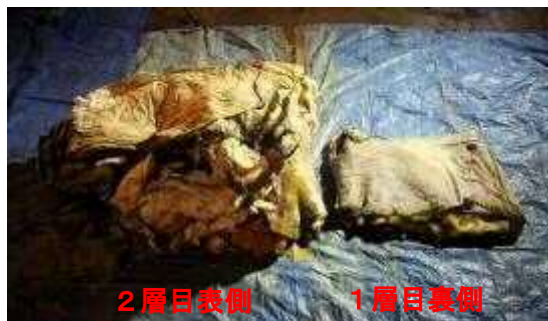
1層、2層目の寝具を左右に開いた状態で確認すると、寝具内側に焼損はほとんどなく、外縁の一部に焼損及び焼失を認めるのみである。

焼損範囲は、手前側に比べて奥側の範囲が大きい。

写真 52 積み重ね再現状況
(1、2層間展開・手前側)

写真 53 積み重ね再現状況
(1、2層間展開・奥側)

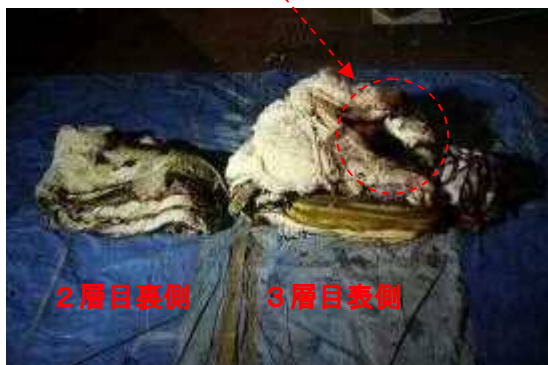
2層、3層目の寝具を左右に開いた状態で確認すると、2層目裏面側から3層目にかけて寝具内側のやや右側に焼損及び焼失が認められる。

3層目については、内部の綿類しか残存していないため、詳細な形状の再現は出来なかったが、焼失範囲は次の4層目側まで達しており、全体的に手前側に比べ、奥側に焼損範囲が大きいものと推測する。

写真 54 積み重ね再現状況
(2、3層間展開・手前側)

写真 55 積み重ね再現状況
(2、3層間展開・奥側)

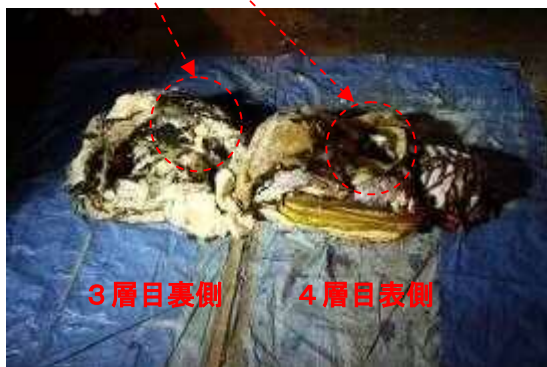
3層、4層目の寝具を左右に開いた状態で確認すると、3層目から4層目にかけて寝具内側のやや右側に焼損及び焼失が認められる。

焼失範囲は、3層目から4層目、更には次の5層目側まで達しており、全体的に手前側に比べ、奥側に焼損範囲が大きい。

3層目、4層目の焼失範囲を比較すると、4層目の焼失範囲が大きい。

写真 56 積み重ね再現状況
(3、4層間展開・手前側)

写真 57 積み重ね再現状況
(3、4層間展開・奥側)

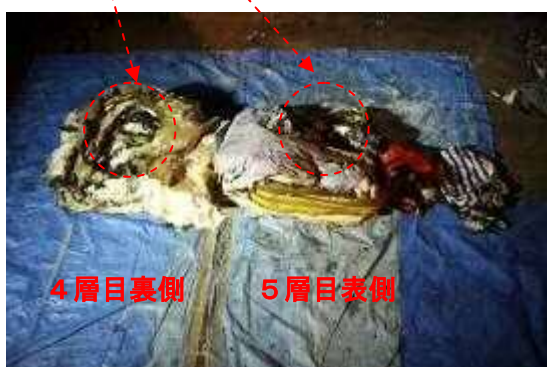
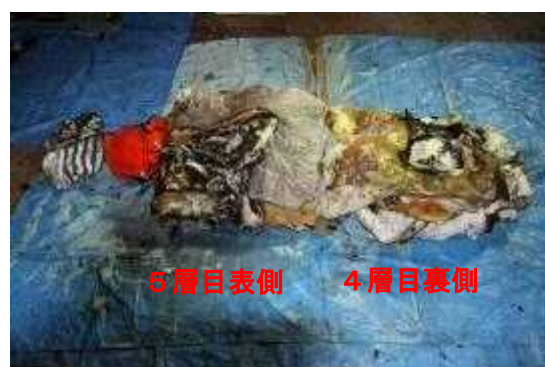
4層、5層目の寝具を左右に開いた状態で確認すると、4層目から5層目にかけて寝具内側のやや右側に焼損及び焼失が認められる。

焼失範囲は、4層目から5層目、更には次の6層目側まで達しており、全体的に手前側に比べ、奥側に焼損範囲が大きい。

4層目、5層目の焼失範囲を比較すると、5層目の焼失範囲が大きく、一部裏側が外縁まで達している。

写真 58 積み重ね再現状況
(4、5層間展開・手前側)

写真 59 積み重ね再現状況
(4、5層間展開・奥側)

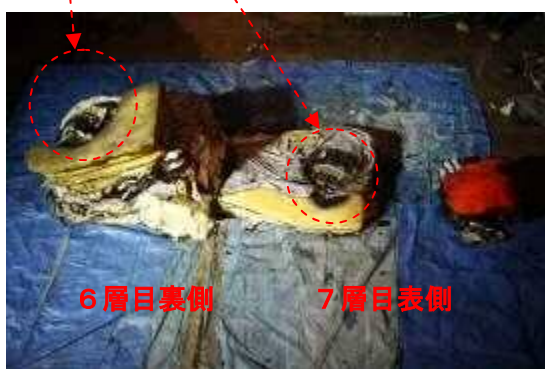
6層、7層目の寝具を左右に開いた状態で確認すると、6層目から7層目にかけて寝具内側のやや右側に焼損及び焼失が認められる。

焼失範囲は、6層目から7層目表側まで達しており、全体的に手前側に比べ、奥側に焼損範囲が大きい。

6層目、7層目の焼失範囲を比較すると、6層目の焼失範囲が大きい。

7層目の表側の焼失範囲は裏側にまで達しておらず、裏側にも焼損及び焼失が認められるものの(写真 50、51 参照)、表・裏の焼損に繋がりはなく、それぞれ独立した焼損である。

写真 62 積み重ね再現状況
(6、7層間展開・手前側)

写真 63 積み重ね再現状況
(6、7層間展開・奥側)

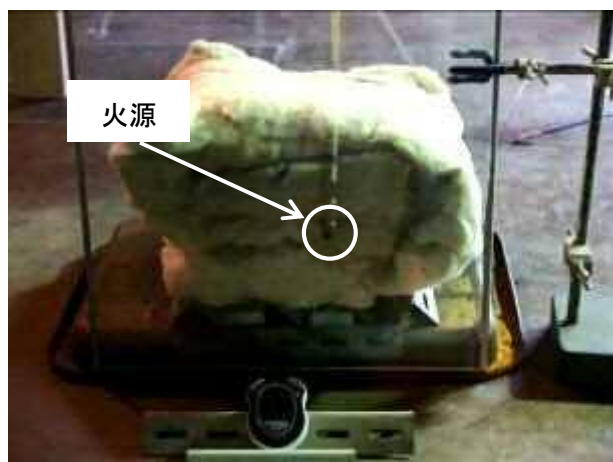
写真1 事前実験1開始時の状況

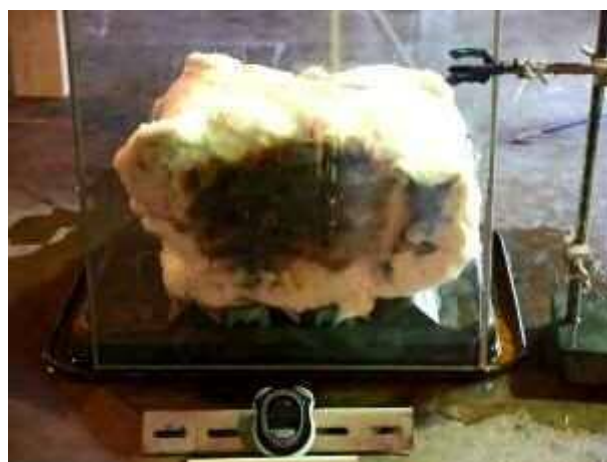
綿の内部は、火源を中心として概ね同心円状に焼け込みが広がり、炭化した。

また、灰化は見られなかった。

写真2 事前実験1終了時の状況

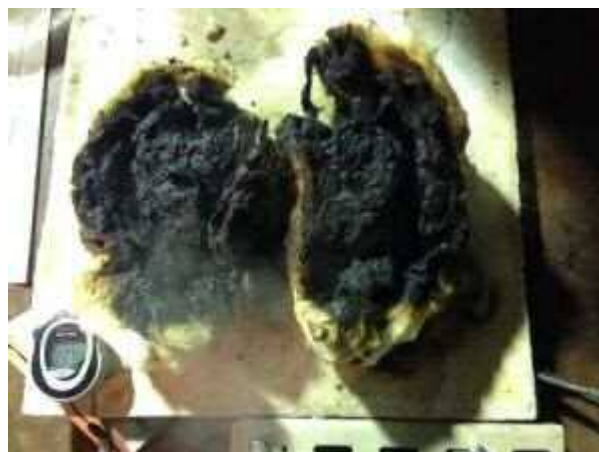
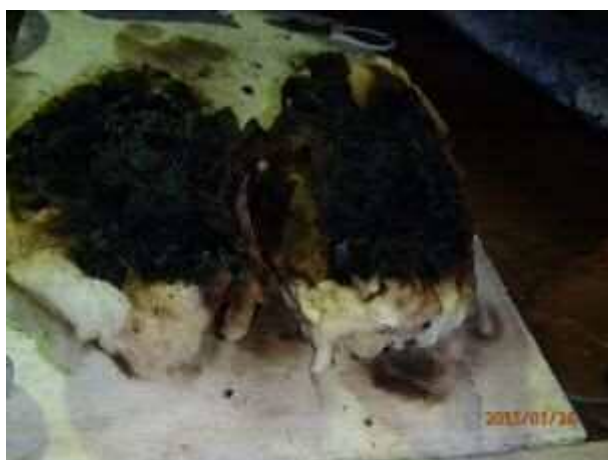
- ・綿の表面の一部に炭化している部分があった。
- ・綿の内部は無炎燃焼が継続しており、全体が炭化していた。
- ・綿の表面及び内部に灰化は見られなかった。

写真4 事前実験2終了時（綿内部）

写真5 事前実験2終了時（綿内部）

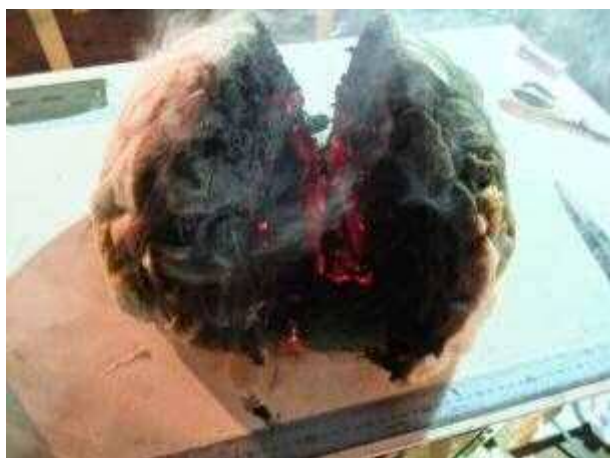
- ・綿の表面はわずかに焦げが観られた。
- ・綿の内部は無炎燃焼が継続しており、全体が炭化していた。
- ・綿の内部に灰化は見られなかった。

写真8 事前実験3終了時の状況（綿内部）

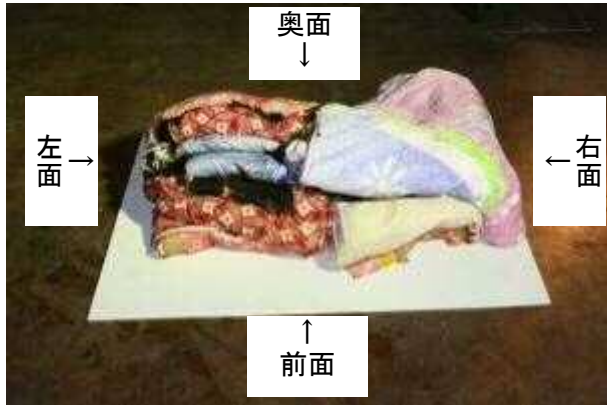
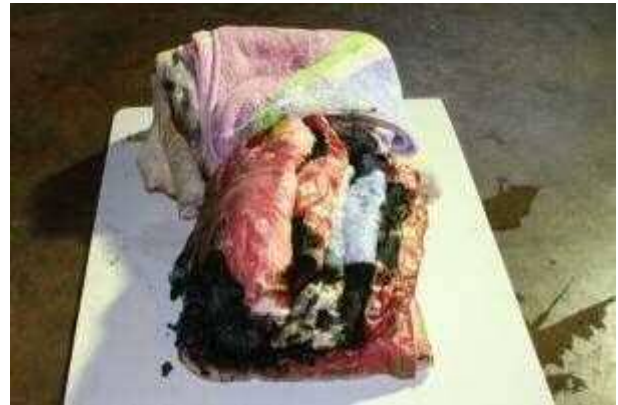
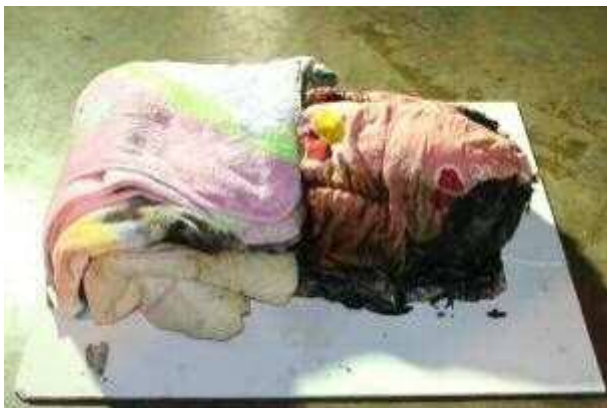
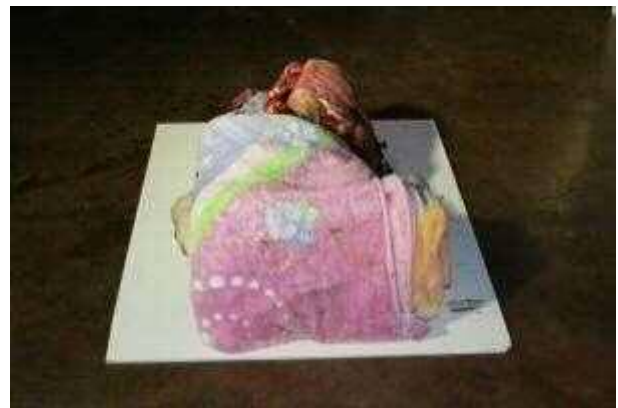
- 綿布団（以下、「綿」とする）は、前面の大部分が焼けずに残っていたが、他の部分は火源を中心として全体的に炭化及び灰化していた。
また、内部は球状に焼け込み、焼失していた。
- 化学繊維布団（以下、「化繊」とする）及び化学繊維毛布（以下、「化繊毛布」とする）は、綿布団と接している部分が炭化及び灰化していた。
- 綿布団の内部は無炎燃焼が継続しており、送風機で風を当てることで炎が上がった。

写真13 事前実験4終了時(前面)

写真14 事前実験4終了時(左面)

写真15 事前実験4終了時(奥面)

写真16 事前実験4終了時(右面)

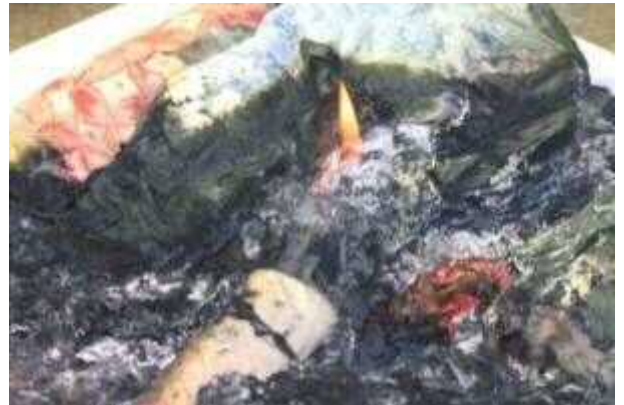
写真31 事前実験4終了後、綿②へ送風し炎が出た状況

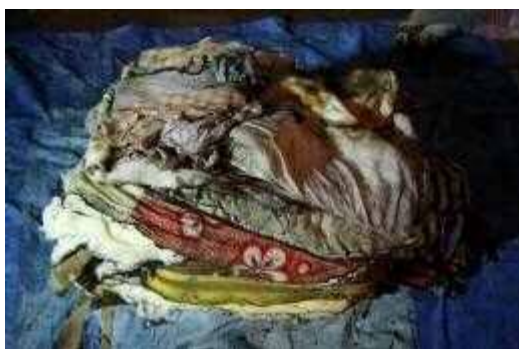
鑑定物件は、西区西野 2 条 7 丁目所在の一般住宅から収去し、焼けの状況から布団の重なり状況の復元を行った 4 点の布団で、以下、上から順に「布団 1」、「布団 2」、「布団 3」及び「布団 4」という。(写真 1、2)

写真 1 布団の重なり状況の復元

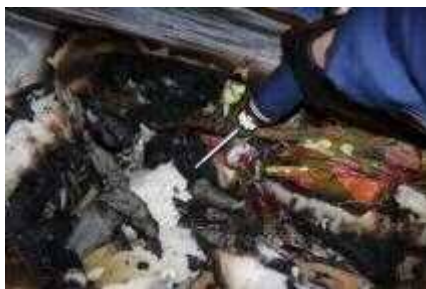
写真 3 検知管による測定状況

検知管は変色せず、助燃材は検知されなかった。（写真 3、4）

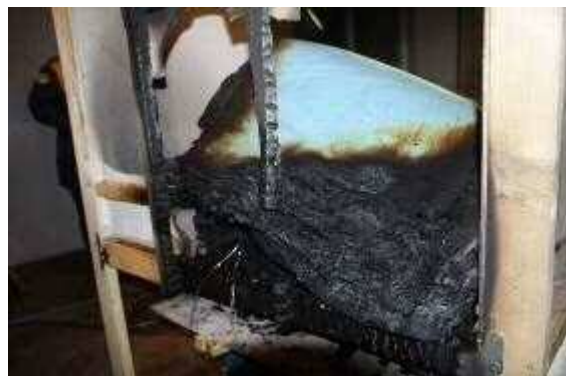
その後、実際の火災時に監視警戒を実施した時間である着火から8時間35分後まで確認すると、外見上は大きな変化は認められなかったが、背面側中央付近から20～30センチメートル内部の温度を測定すると、最も高温部で220～380度程度だった。

写真 16 着火8時間35分後（背面側）

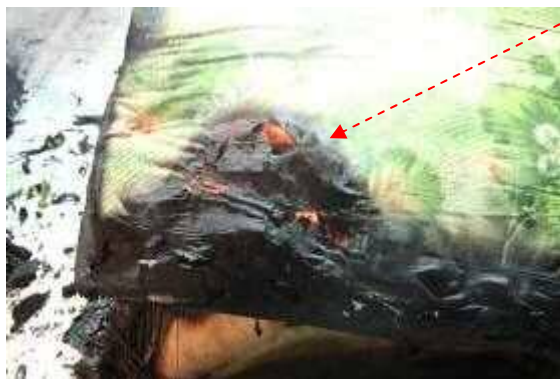
なお、寝具類に向かって送風機で風をおくると、炭化部分の内側が赤熱することから、内部で燃焼状態が継続していることが確認できる。

写真 18 3層目綿布団（送風状態）

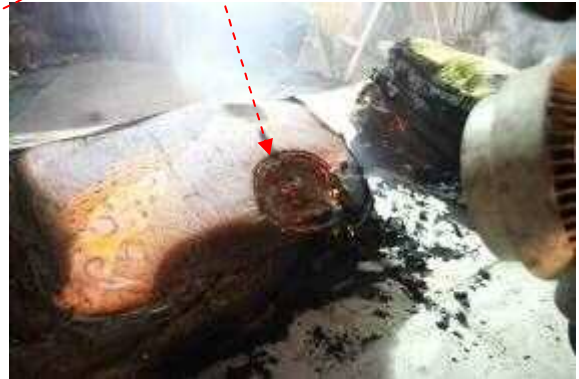
写真 19 4層目綿布団（送風状態）

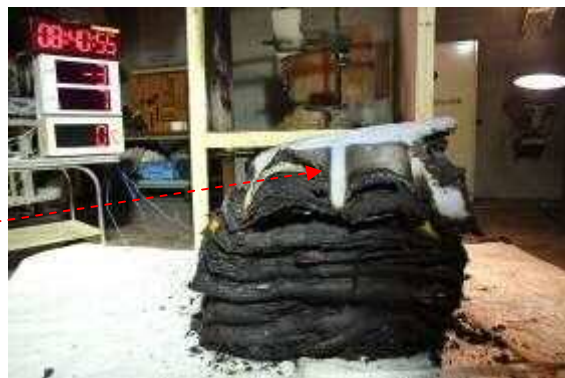
なお、7層目の裏側は、模擬押入れの中板に接しており、中板焼失部分を想定して切り抜いた箇所が強く炭化し、それ以外の箇所が残存している。

特に中板根太部分に接していた部分が帯状に残存しており、実際の火災時の最下層の寝具類である「寝具E」の裏面の焼損と形状が類似している。（「P27 事前実験『出火時の状況調査と復元』5 結果（5）寝具E」参照。）

写真 22 7層目化学繊維布団（裏側）

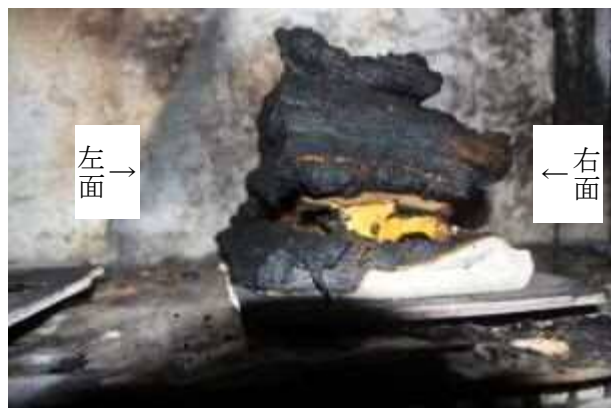
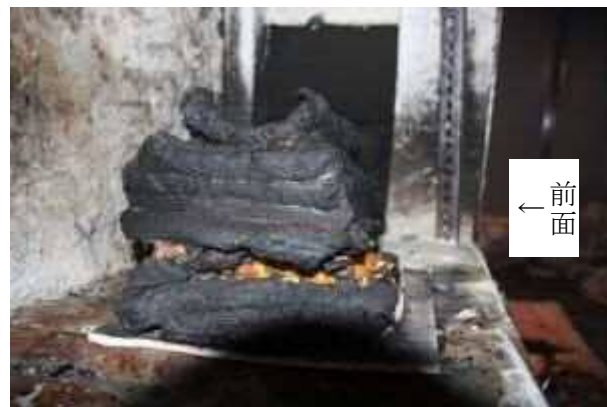
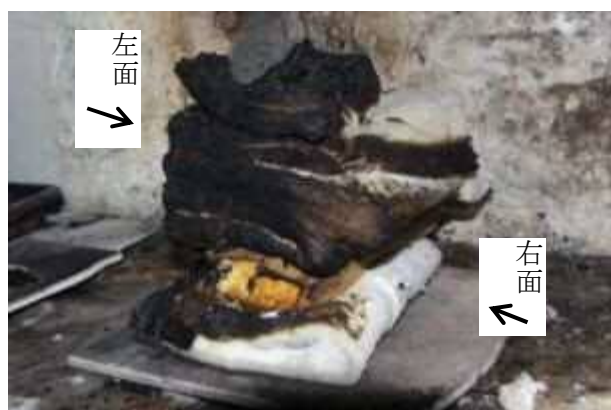
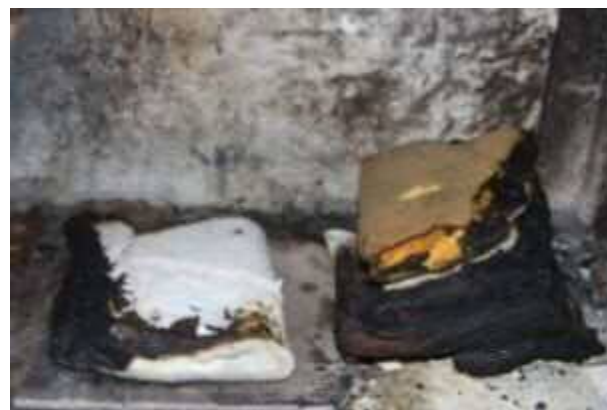
- ・綿は、右面以外の表面は全体的に炭化していたが、内部には焼けの痕跡は見られなかった。
- ・ウレタン部分は、炎を受けたことにより溶融・焼失がみられた。
