美しが丘地区における地元説明会 次第

日 時 令和元年 9月7日（土）9：30～
場 所 里塚・美しが丘地区センター（清田区里塚2条5丁目1-1）

3. 説明 札幌市建設局

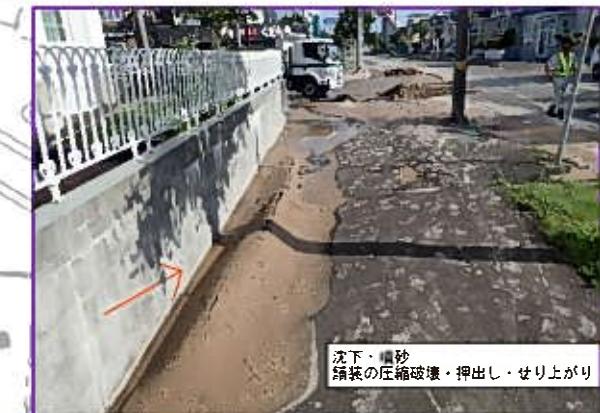
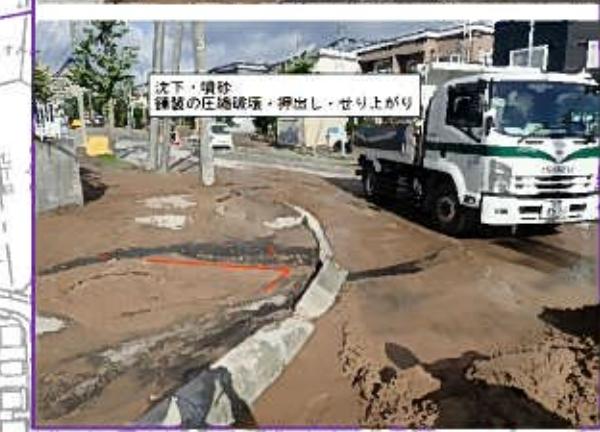
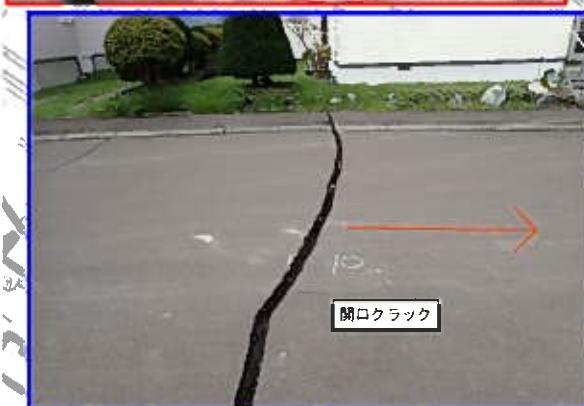
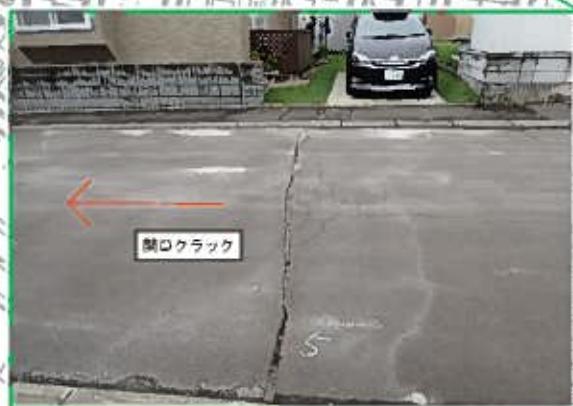
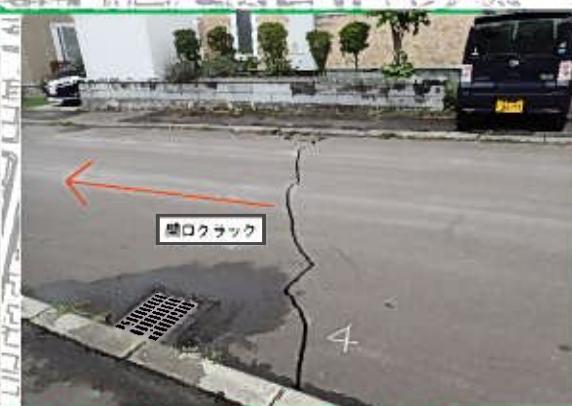
美しが丘南公園の西側エリア 道路における主な変状

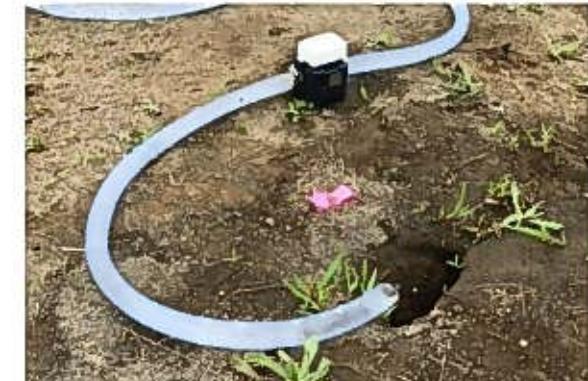
東西方向

- 亀裂周辺で、SWS試験と試掘を実施し、地中に空洞等が無いことを確認
- 注水の結果、冠水を確認したので、変状の広がりが無いことを確認

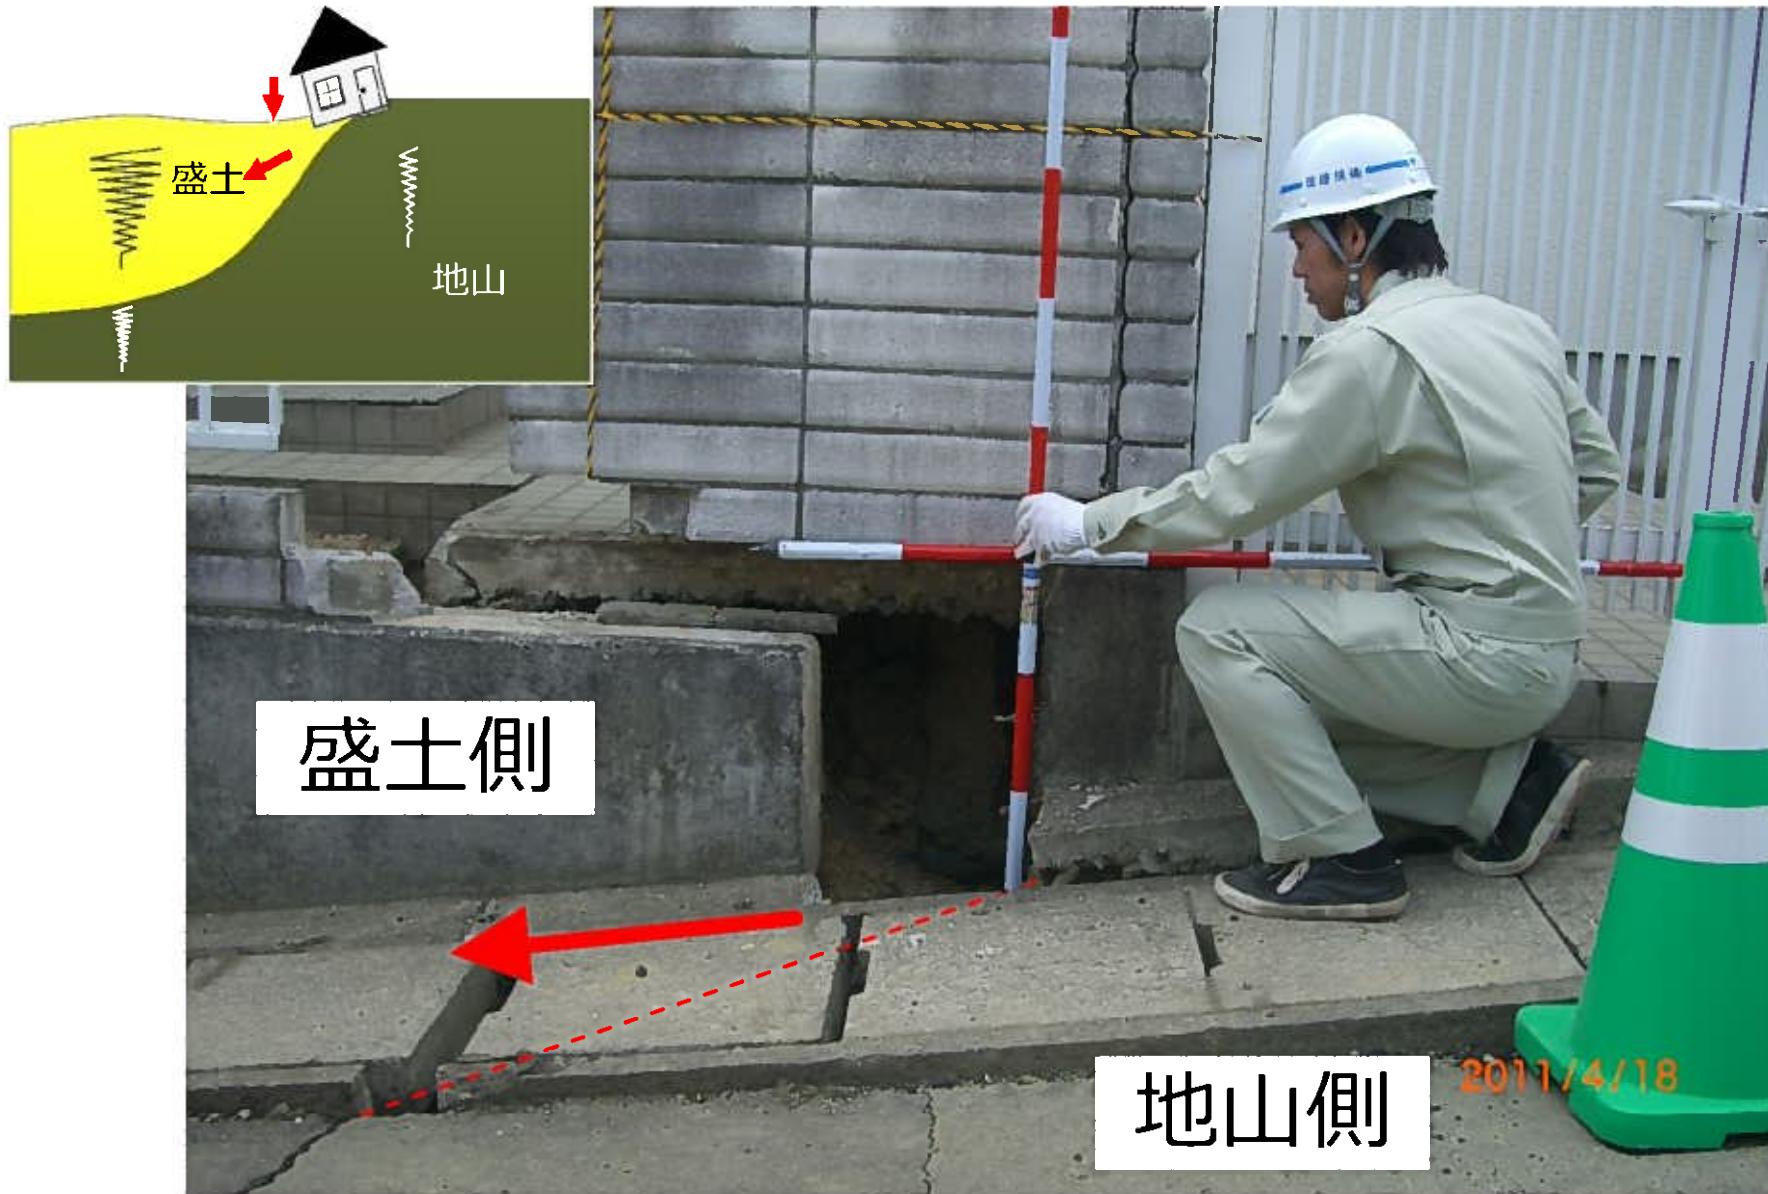
(循環通沿い) 切盛り境界の被災メカニズム

東日本大震災における、仙台市内の切盛り境界被害事例写真

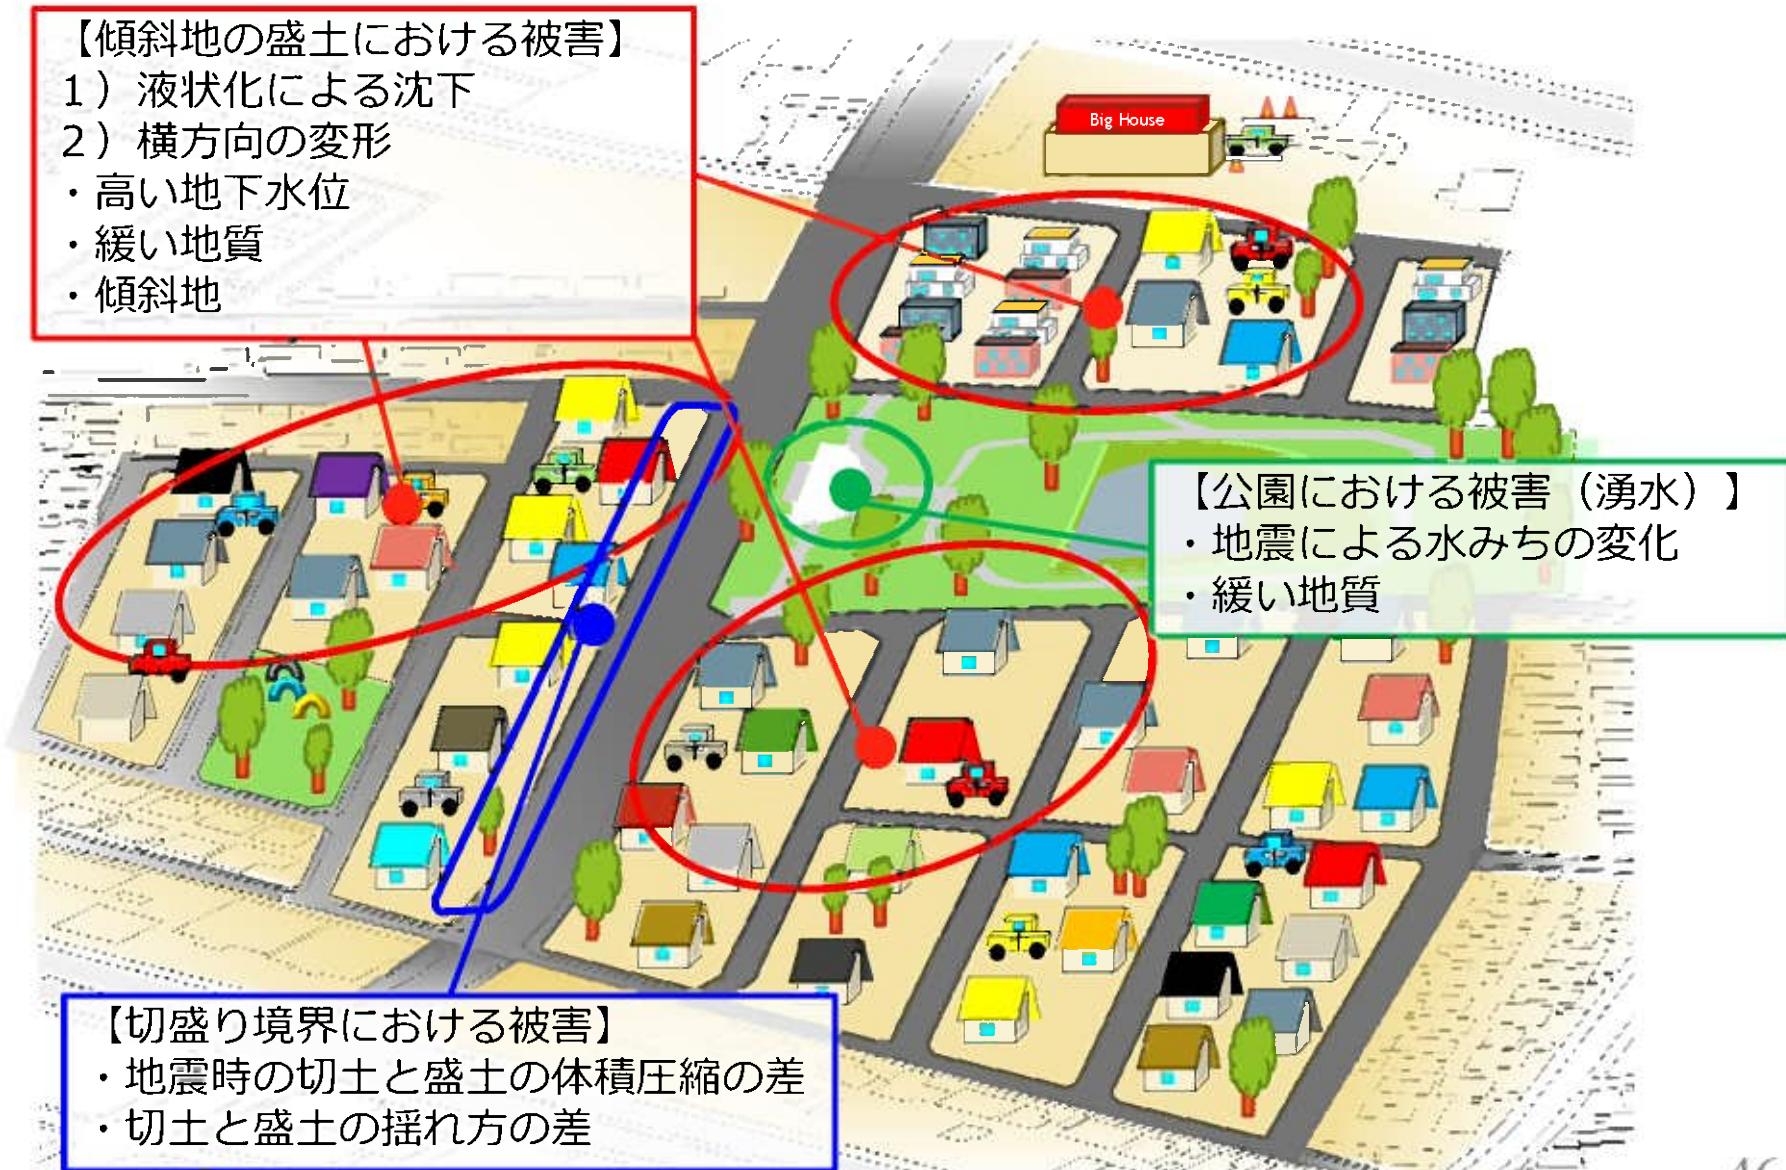
被災メカニズムについてまとめ

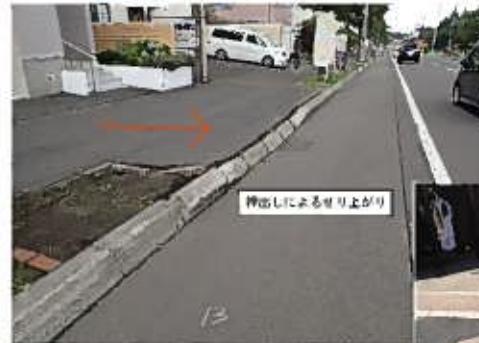
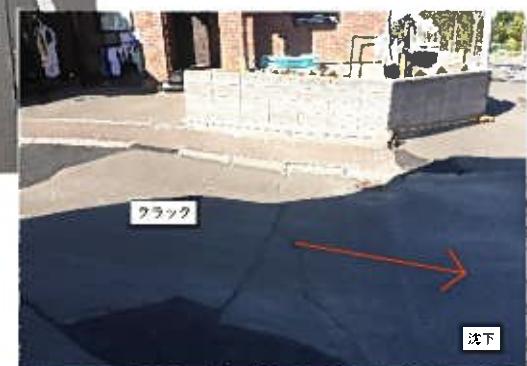
切盛り境界
における変状

個々の住宅再建
傾斜修復や住宅・宅地の耐震化

不等沈下や変状による被害の軽
減策を道路内で検討
